**ZESTOAN ALTA-HORNIDURAKO EROANBIDERAKO  
BIDE OSAGARRIAREN EGONKORTZEA**  
**ESTABILIZACIÓN DEL CAMINO AUXILIAR PARA LA CONDUCCIÓN  
DE ABASTECIMIENTO EN ALTA EN ZESTOA**

ZESTOA  
NOVIEMBRE 2022 AZAROA

**PROYECTO CONSTRUCTIVO PARA LA CONTENCIÓN DE DOS  
DESIZAMIENTOS EN UN CAMINO RURAL EN ZESTOA**

# **DOCUMENTO N°1: MEMORIA**

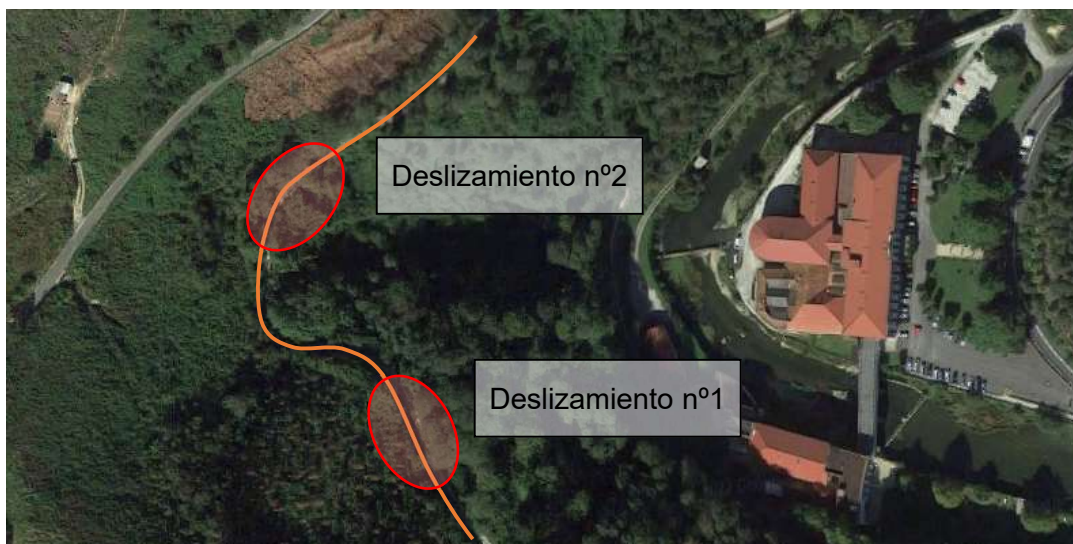
Los deslizamientos que ha sufrido el camino se encuentran alojados en la zona más sombría del camino, más exactamente en las localizaciones que se muestran en la imagen de a continuación:

Ilustración 2. Situación de los deslizamientos ocurridos en el camino.

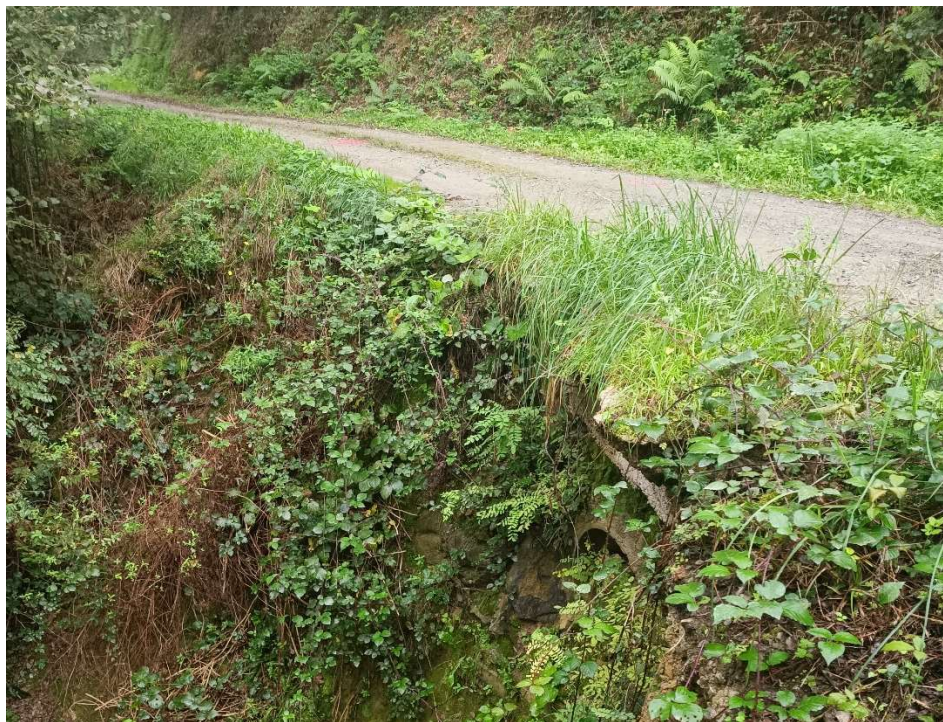
Respecto al primero de los dos, se ha observado la existencia de un caño transversal que cruza el camino, recogiendo en el lado del desmonte las aguas provenientes del monte y evacuándolas hacia la ladera opuesta. La existencia de este caño comprueba los resultados obtenidos en los sondeos realizados por Lurtek, donde se puede ver que se realizó un relleno sobre la ladera para poder sortear la vaguada y por lo tanto siendo necesaria la colocación del drenaje para la correcta evacuación de las aguas. El mal estado de ese drenaje transversal junto con intensas lluvias ha hecho que dichos rellenos se desprendieran.

Cabe destacar que este es el mayor de ambos deslizamientos y que es el que presenta una mayor complejidad, ya que la altura que se ha de sostener supera los 4m y la anchura total es cercana a los 20m. Además, debido a la existencia de la conducción de agua potable, el uso de anclajes no está permitido por Gipuzkoako Urak. Por otra parte, el caño transversal existente tendrá que ser contemplado e integrado dentro de las obras a ejecutar.

*Ilustración 3. Deslizamiento nº1. Se puede observar la existencia de un caño de hormigón de 500mm de diámetro.*

Para el primer deslizamiento se empleará, tal y como se ha comentado anteriormente, la solución compuesta por micropilotes. El principal problema que muestra esta ubicación es la altura que existe entre la superficie y la primera capa resistiva del terreno ya que la diferencia de cotas entre si se extiende hasta los 4m en una longitud de unos 8m. Esto hace que la cortina de micropilotes que se quiere colocar necesite de anclajes para que no se produzca el fallo por flexión.

Por lo tanto, y con el fin de poder evitar cualquier daño a la tubería, se ha optado por construir dos cortinas de micropilotes, cada una a cada lado del camino. La primera estará colocada en la cara expuesta, donde se ha producido el deslizamiento, y sería el principal elemento resistivo.

Además, se debe considerar la existencia del caño transversal que cruza el camino dirigiendo las aguas que vienen del talud hacia la zona donde se ha producido el desprendimiento. Por lo que los 3 micros previos y los 3 micros posteriores al caño transversal tendrán una interdistancia de 350mm en vez de los 500mm mencionados anteriormente densificando de esta forma las zonas previas al hueco que se tiene que dejar para el paso del caño transversal.

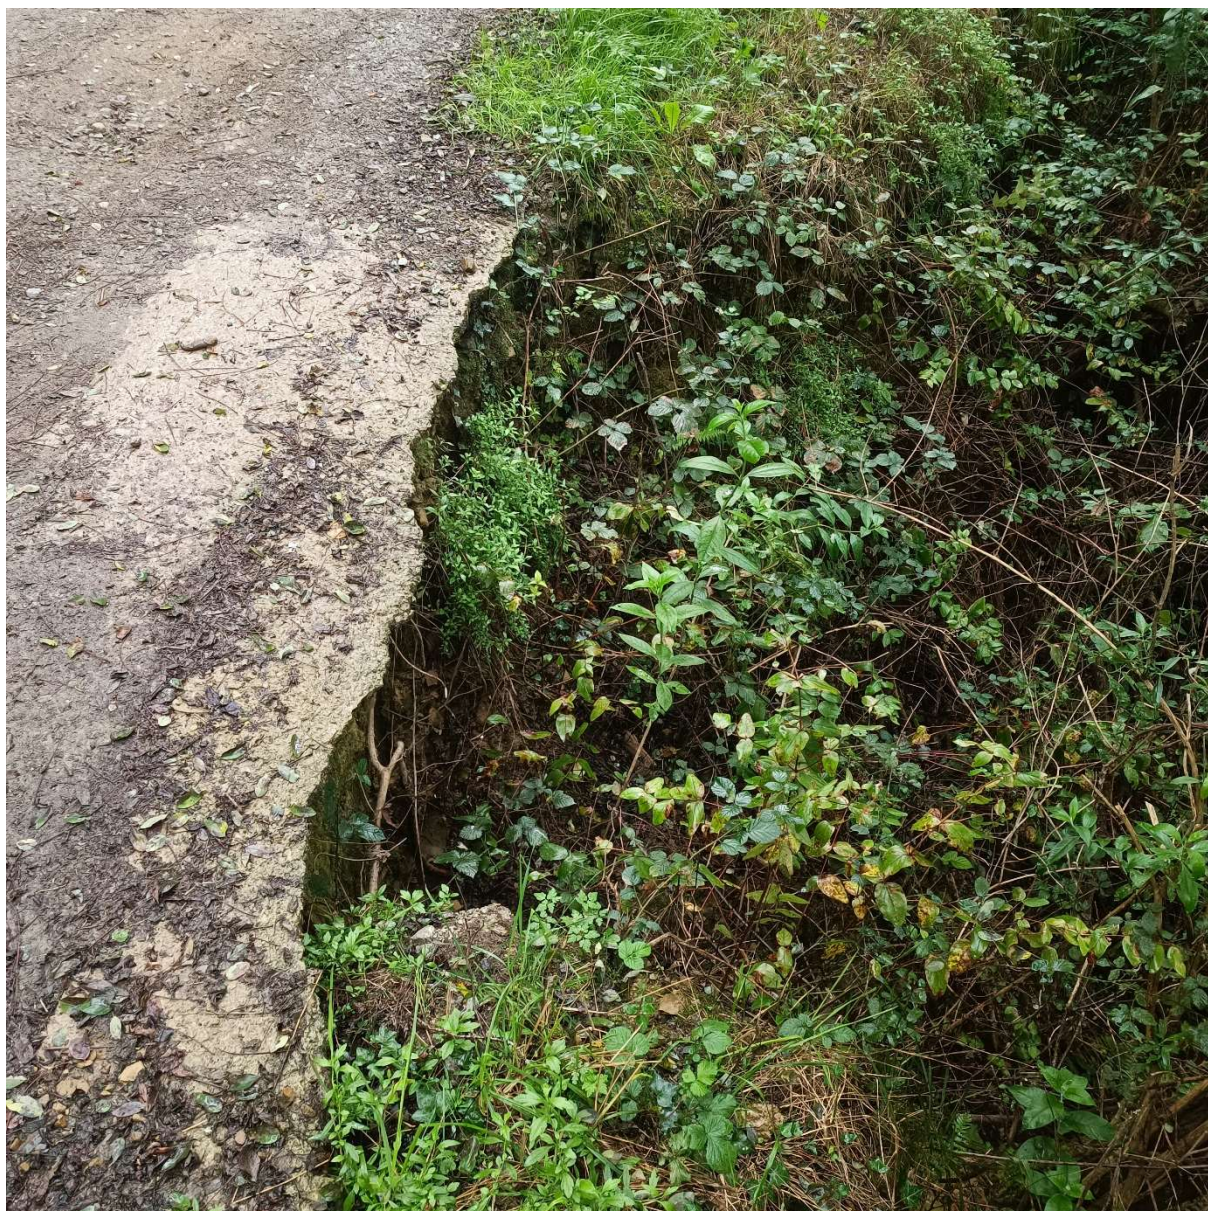
En cuanto al segundo deslizamiento, el relleno sobre la ladera es de menor entidad por lo que la altura de la contención a emplear también es menor, alrededor de 2m. Además, la anchura total del deslizamiento es ostensiblemente menor a la previamente mencionada. En este caso, no se ha encontrado ningún otro servicio, además de la tubería de agua potable, que intercepte con la estructura de contención a diseñar.

*Ilustración 4. Deslizamiento nº2.*

Por lo tanto, la solución que se empleará será de una única pantalla de micropilotes que contenga el deslizamiento producido, conformado por micropilotes de 180mm de diámetro reforzados por una tubería de acero N80 de diámetro conectados con manguitos exteriores 127mm con un espesor de 9mm. En su parte superior, se colocará una viga de coronación de 500mm de alto y 700mm de alto que solidarice el trabajo que realizan los micropilotes.

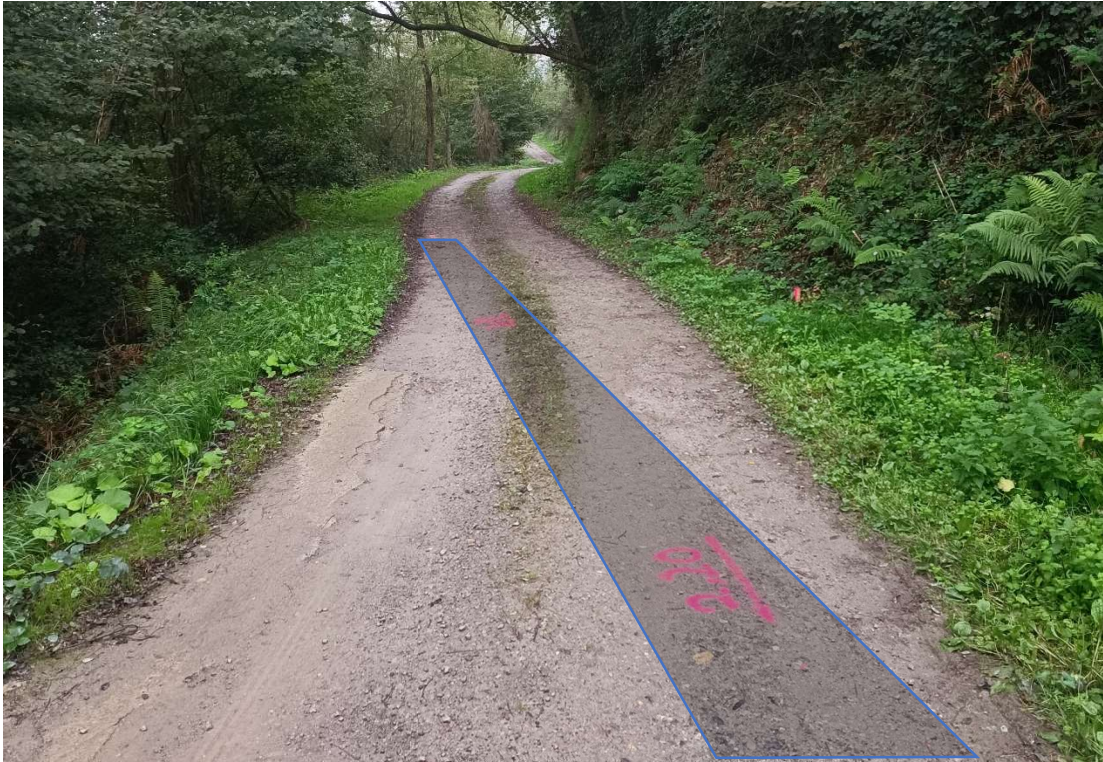
En cuanto a la conducción de agua potable, Gipuzkoako Urak realizó un sondeo mediante detección metálica y determinó el trazado en planta y alzado, ambos aproximados, de la tubería. La profundidad mínima de la base del tubo encontrada en la zona del primer deslizamiento es de 2.2m y su ubicación respecto al eje del camino varía a lo largo de la traza, tal y como se puede ver en la siguiente imagen, pero manteniéndose en todo momento bajo la sombra del pavimento.

*Ilustración 5. Localización aproximada de la zanja que aloja el tubo de abastecimiento y cota obtenida en sondeo en la zona del primer deslizamiento.*

El principal inconveniente para la colocación de anclajes es que debajo del camino, a una profundidad de 2.2m aproximados para su base, está situado la tubería de abastecimiento de 700mm de diámetro que abastece a la comarca de Urola-Kosta. Esto hace no sea conveniente utilizar anclajes convencionales ya que el proceso de perforación podría dañar el tubo provocando graves problemas al sistema de abastecimiento.

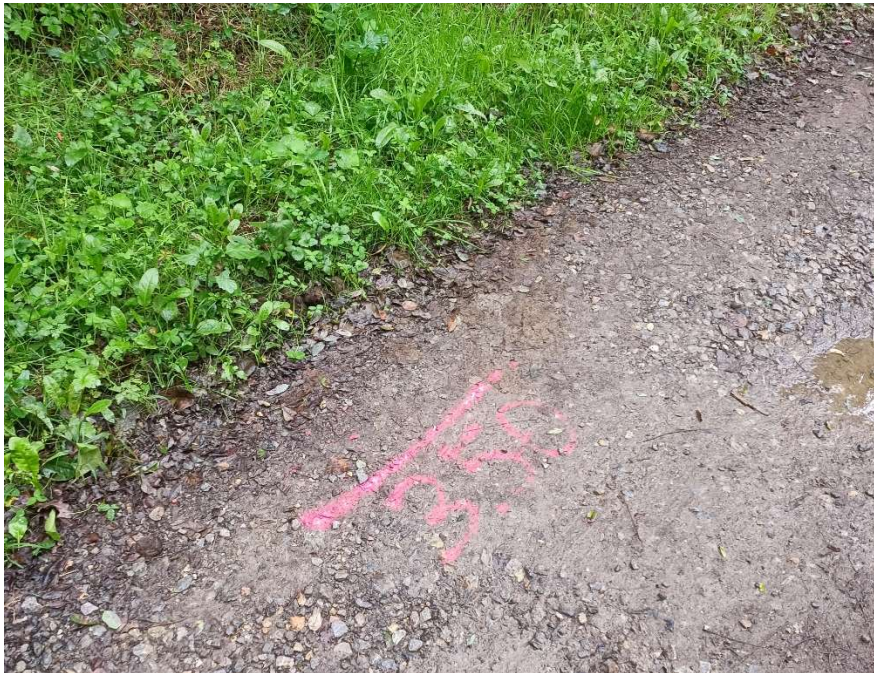
En el segundo deslizamiento, la cota del fondo de la tubería es mayor y se eleva hasta los 3.50m aproximados, tal y como se puede ver en la siguiente imagen.

*Ilustración 6. Cota aproximada del fondo de la conducción en la zona del segundo deslizamiento.*
