TRABAJOS DE MANTENIMIENTO DE BIOFILTROS EN LA EDAR DE
IÑURRITZA EN ZARAUTZ.

DEFINICION DE ALCANCES

PR-2023-008

CONTRATO PARA EL MANTENIMIENTO DE LOS FILTROS
2, 3 Y 4 DE LA EDAR IÑURRITZA, EN ZARAUTZ

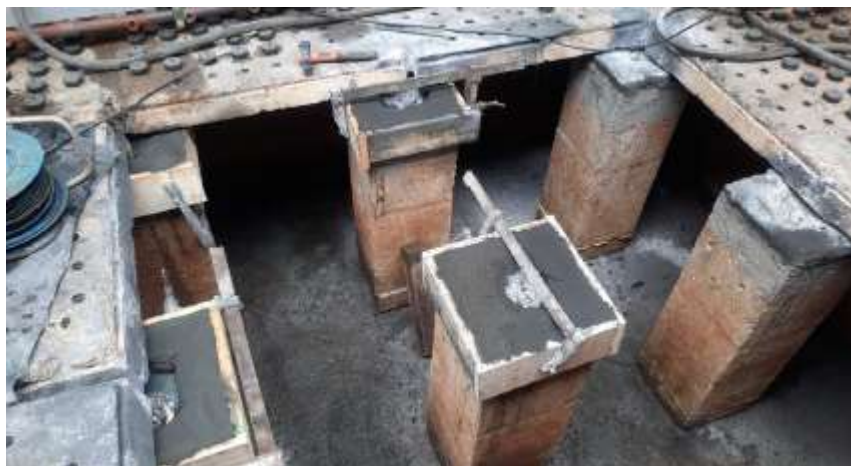
Imagen 1. Reparación de cabezas de pilares con placas retiradas

En las siguientes imágenes se puede ver el proceso de reconstrucción, en pilares accesibles desde la cara superior y con placas retiradas, y más abajo en pilares en las cuales no se han retirado las placas.

En ningún momento se retirarán las placas para realizar la reconstrucción de las cabezas, sino que este trabajo se realizará con todas las placas instaladas, salvo la que se ha retirado para poder acceder a realizar los trabajos.

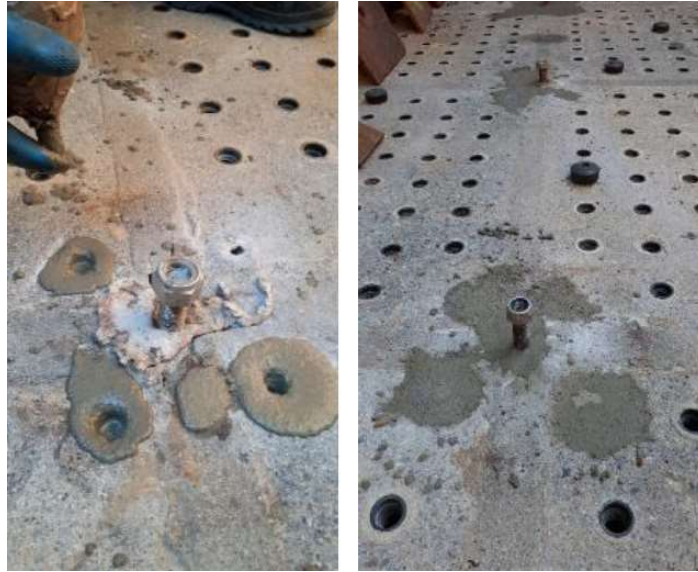
Imagen 2. Reparación de placas de pilares sin placas retiradas

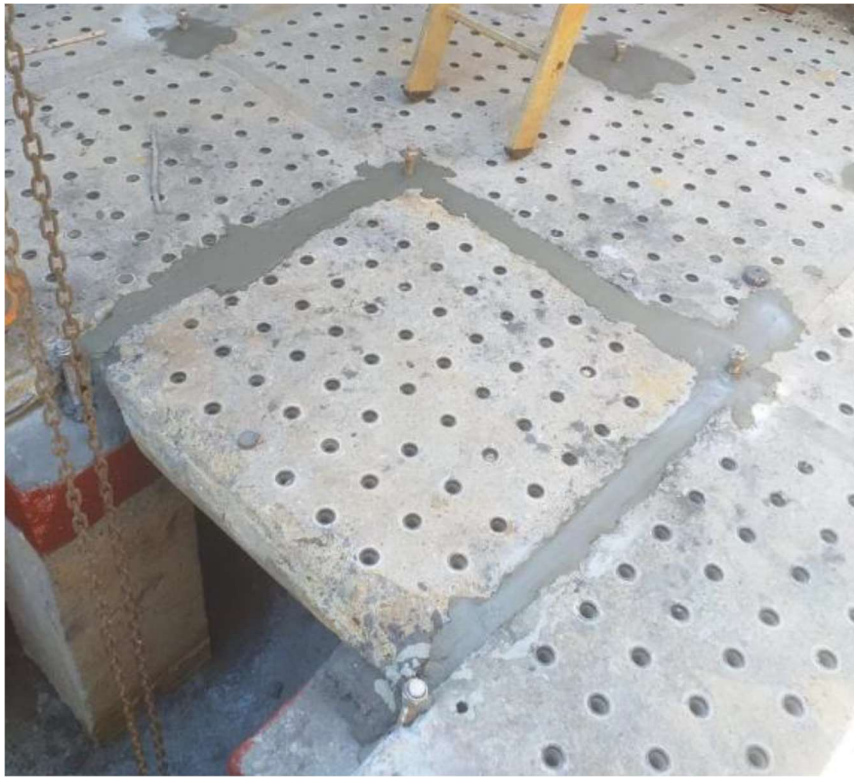
Imagen 3. Reparación de juntas entre placas

Una vez colocadas las placas, será necesario reconstruir las placas entre ellas, incluso colocando las 2 varillas de 8mm de la propia junta. Se empleará mortero de reparación estructural R4 para estos trabajos, de elevada resistencia química.
