Gipuzkoako Ur Kontsortzioa Gipuzkoako Urak	GIPUZKOAKO URAK, S.A. DEPÓSITO GOSIÑE EN MALLABIA REPARACIONES EN DEPOSITO GOSIÑE EN MALLABIA		
	PR	2024	016

DEFINICION DE ALCANCES

REPARACIONES EN DEPOSITO GOSIÑE EN MALLABIA

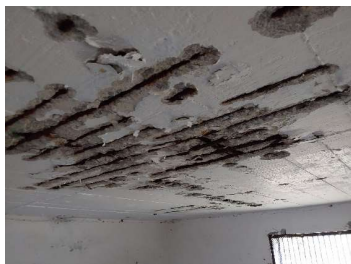
La cubierta se divide en dos zonas, la cubierta de la cámara de llaves (a mayor altura) y la cubierta del depósito. En ambos casos, la cubierta está formada por una losa de hormigón armado ejecutada "in situ" pero en la zona de los senos, también hay vigas colgadas. Debido al ambiente húmedo la armadura se ha oxidado y ha provocado el desprendimiento del revestimiento de hormigón, dejando la armadura más expuesta. Con el paso del tiempo, el deterioro ha ido en aumento.

5 - Imagen del estado de la cubierta por el interior (cámara de llaves zona alta)

Se realizará una reparación total de la cubierta (losa) por su parte inferior (desde el interior del depósito y cámara de llaves).

- Retirada de las instalaciones (alumbrado) existente en el techo.
- Realizar un sondeo exhaustivo de toda la superficie de la losa.
- Reparación de la losa:

- Limpieza de armaduras descubiertas con cepillo de alambre
 - Eliminación del polvo.
 - Aplicación de pasivizador de óxido para neutralizar el óxido existente.

- En caso de que la armadura tenga una pérdida de sección superior al 20%, se deberá colocar una nueva barra de igual diámetro soldada en los extremos a las barras existentes.

- Imprimación de superficies con resinas de puente de unión.
 - Recuperación de volúmenes con morteros especiales para la reparación del hormigón.
- Reparación de las vigas de cuelgue:

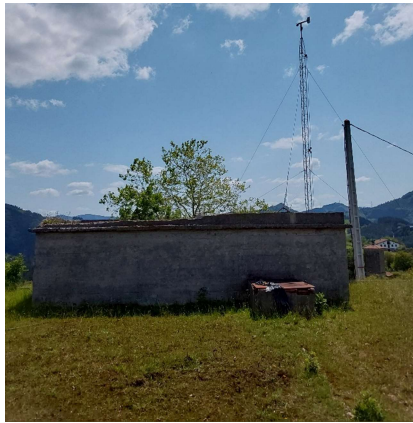
Tal y como se ha comentado en párrafos anteriores, existen dos cubiertas; la del depósito y la de la cámara de llaves. La de mayor superficie es la del depósito que parece ser una cubierta vegetal, y la de la cámara de llaves, una cubierta de agua (actualmente seca). Así mismo, como se observa en la imagen inferior, existe una arqueta con los tubos de entrada a los depósitos existente en la parte superior de la cámara de llaves, un poste de hormigón (parece de energía eléctrica) y una antena arriostrada con cables.

6 - Imagen de la cubierta inferior (zona verde), arqueta y cubierta superior (zona de llaves)

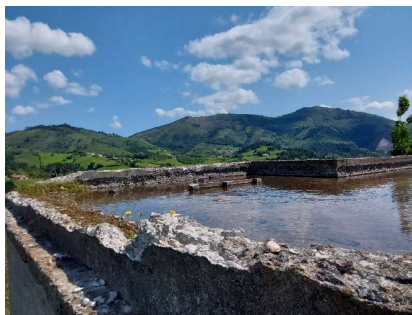
Ambas cubiertas tienen perimetralmente unos muros que se encuentran muy deteriorados; estos muros, se entiende que son de hormigón, pero no se observa armadura en los mismos.

7 - Muros perimetrales en la cubierta superior

Se propone rehacer los petos perimetrales y cambiar la formación de la cubierta sobre la losa existente, así como retirar la antigua tubería de fibrocemento existente y la arqueta de paso previa.

- Retirada de la capa de tierra vegetal existente en la cubierta de los senos.
- Limpieza del soporte en ambas cubiertas; senos y cámara de llaves.
- Demolición de la arqueta existente.
- Retirada de la tubería de abastecimiento de fibrocemento existente en la cubierta.
- Extendido de capa de regularización en toda la cubierta dando pendientes hacia los puntos de desagüe en los muretes perimetrales para posibles filtraciones de lluvia.
- Reparación de los muretes perimetrales recuperando las formas iniciales mediante el uso de hormigón armado, anclado al existente.
- Ejecución de pasamuros en los petos perimetrales.
- Colocación del caviti, colocación del mallazo y extendido del hormigón con impermeabilizante, según los criterios establecidos por la casa suministradora.
- Se repararán los aleros en su totalidad.

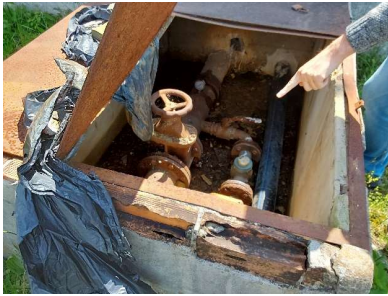
En la imagen 7 se observa una arqueta, la cuál se puede observar mejor en la siguiente imagen. Esta arqueta se encuentra en muy mal estado así como las piezas de su interior; la tubería de polietileno que se observa en la imagen, es la **actual acometida del depósito.**

8 - Arqueta en cubierta

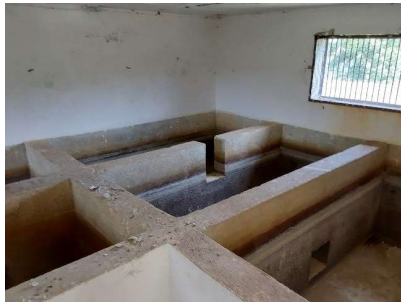
En la parte superior existen unos depósitos conformados por unos muros de hormigón de 95 cm de altura; actualmente se encuentran en desuso.

9 - Depósito en zona superior en desuso

- Los depósitos ubicados en la parte superior, los cuales están en desuso, se limpiarán y adecentarán.
- Se sustituirá la escalera de gato que conecta la cámara de llaves inferior con la parte superior; la nueva escalera de gato será en acero inoxidable. El desnivel que debe cubrir es de 2,60 m.
