**ESTABILIZACIÓN DE UN TALUD SITUADO  
EN EL ESTRIBO IZQUIERDO DE LA PRESA DE URKULU  
- ARETXABAETA -**

**INFORME GEOTÉCNICO**  
**ESTABILIZACIÓN DE UN TALUD**  
**SITUADO EN EL ESTRIBO IZQUIERDO**  
**DE LA PRESA DE URKULU**  
**- ARETXABALETA -**

**T-210307 – Abril 2021**

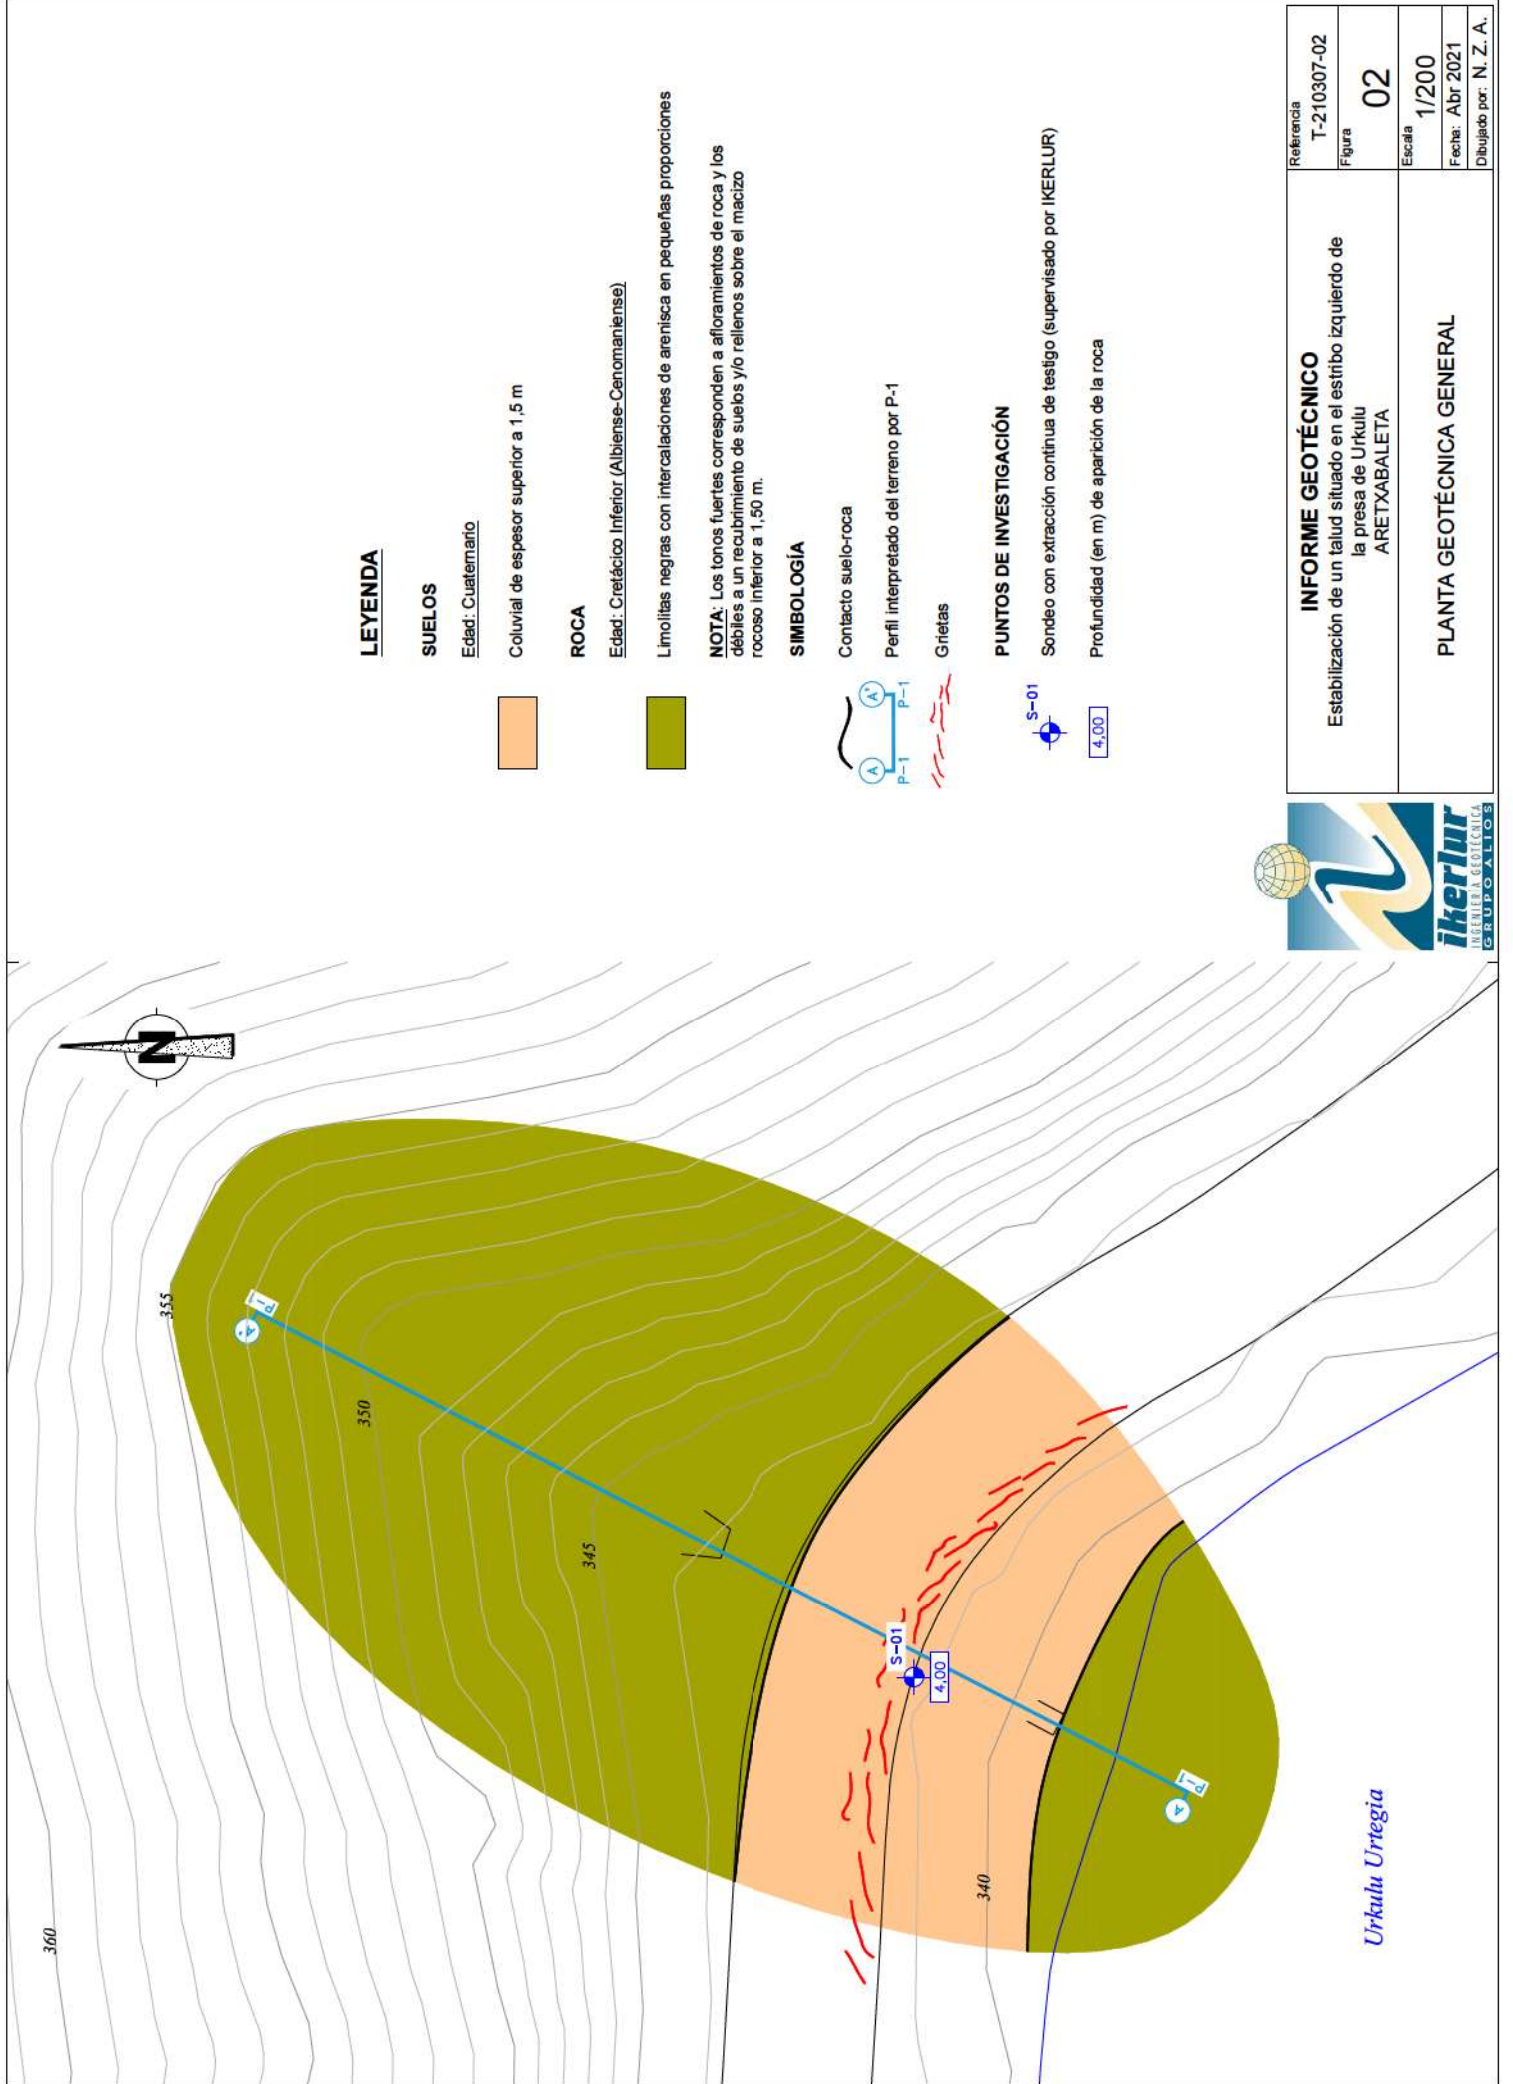
La zona investigada está afectada por un deslizamiento que tiene una anchura de unos 32,00 m, el cual afecta al bidegorri que circula por el borde del camino que rodea el embalse, observándose grietas de diferente tamaño.

En la Planta Geotécnica General de la Figura 2 se indican las grietas generadas a raíz del deslizamiento, lo que da una idea de las dimensiones del mismo.

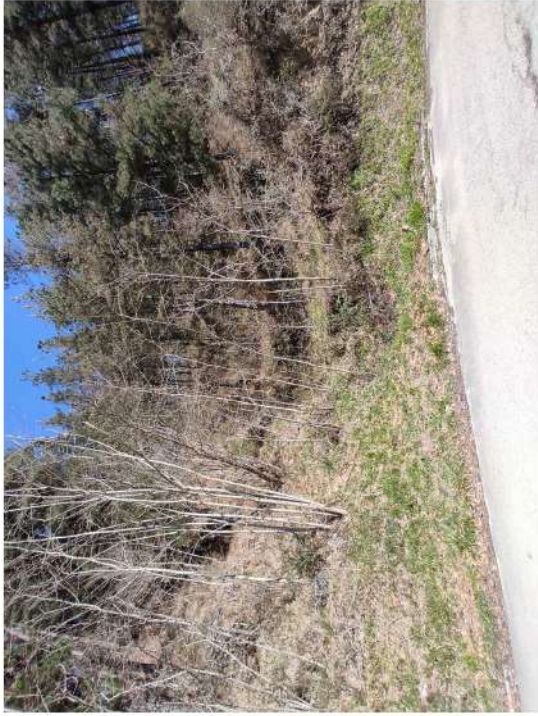
TALLUD EN ZONA NORTE DEL TRAMO

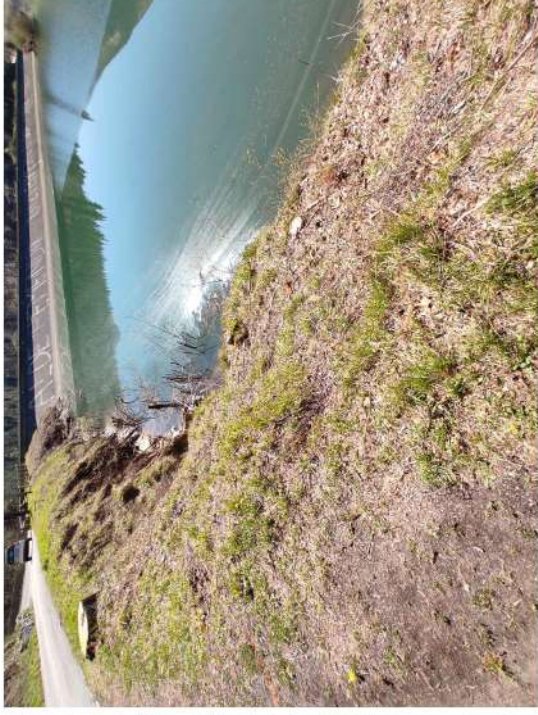
ZONA SUR DEL DESLIZADO

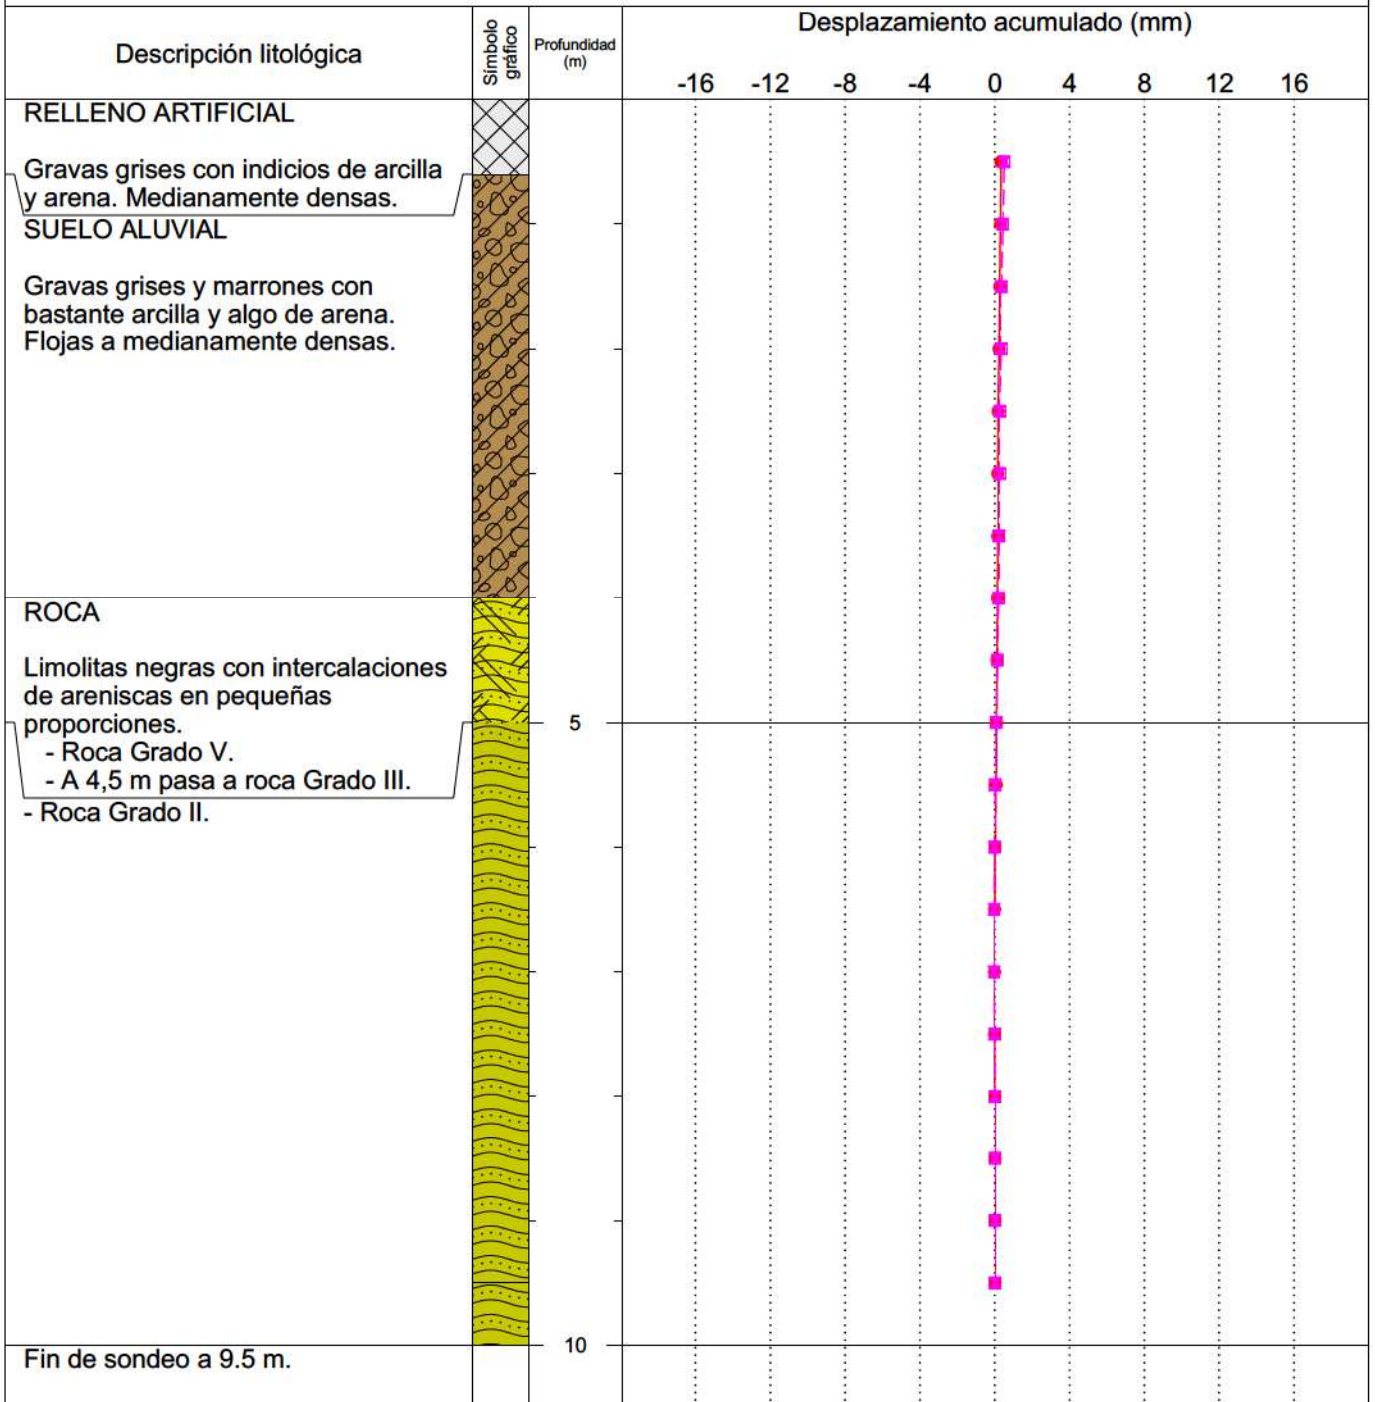
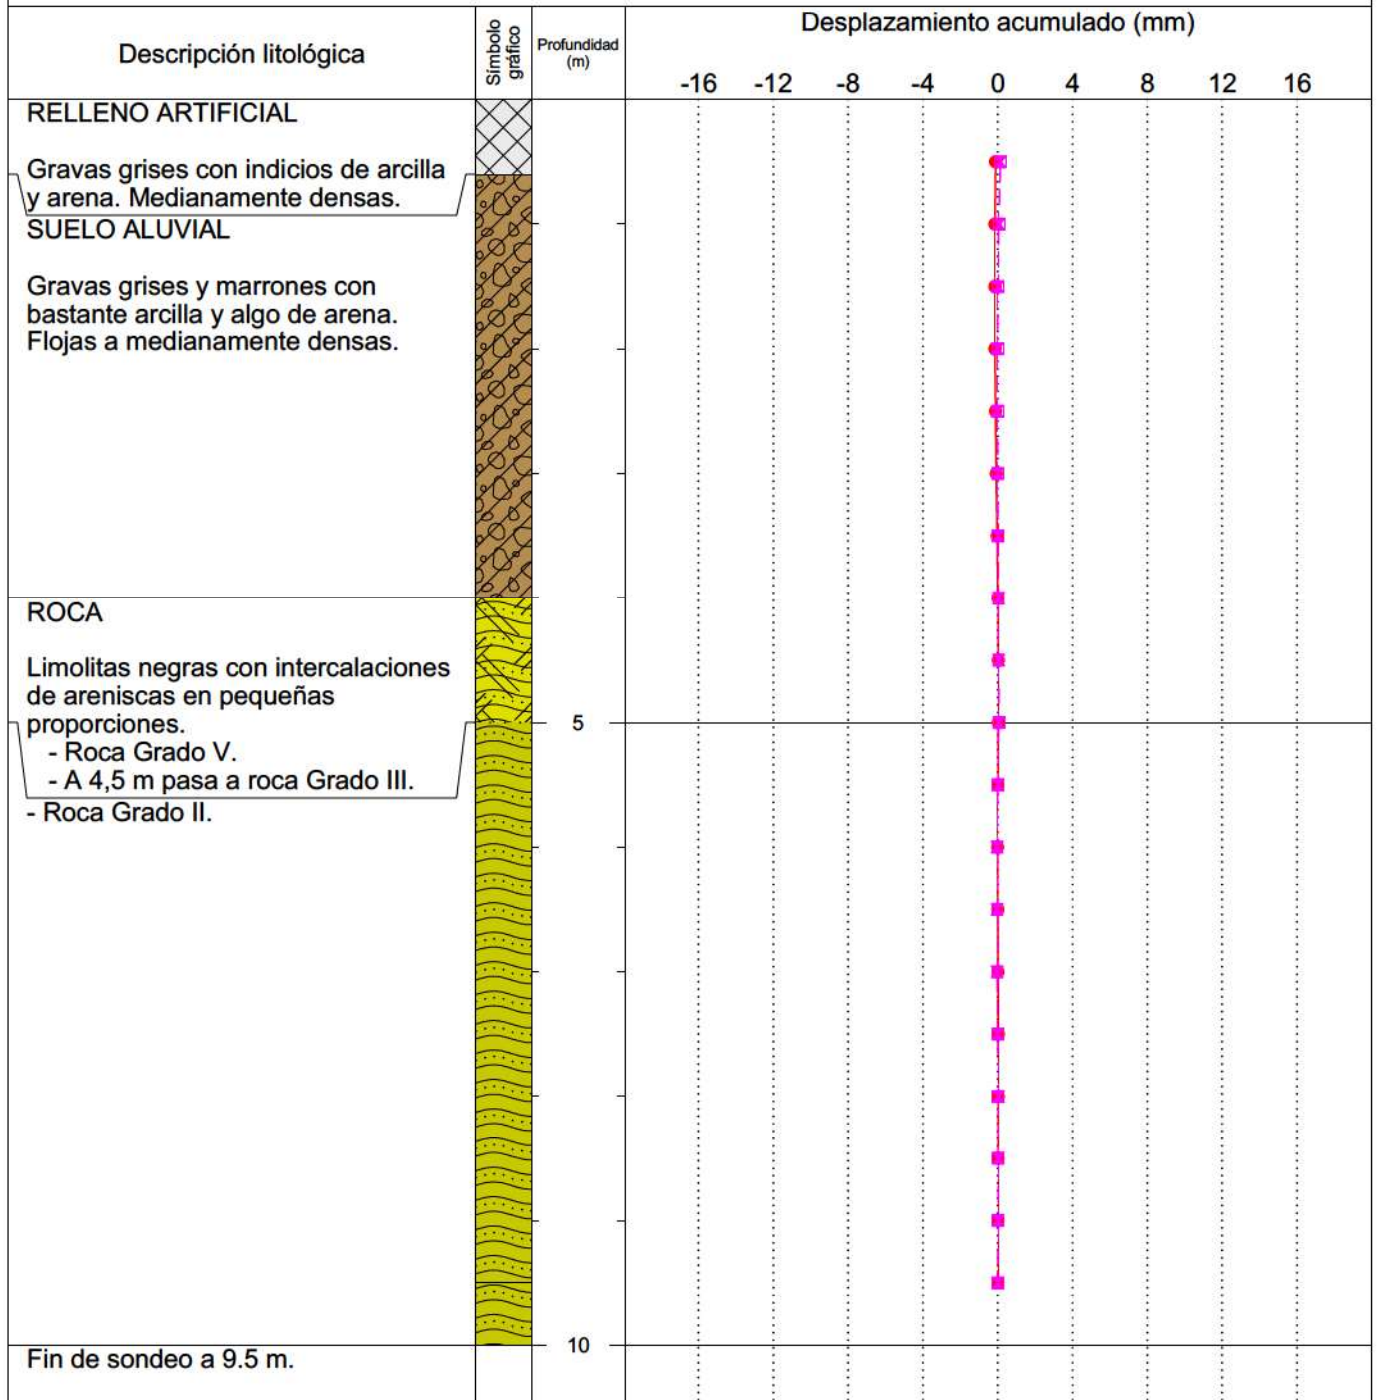
Además, tras analizar las medidas inclinométricas realizadas, las cuales se pueden observar en el Apéndice A-5, se puede observar que se trata de un movimiento que afecta a los primeros 4,50 m del terreno aproximadamente.

Esto corrobora el desplazamiento del terreno por encima del sustrato rocoso sano.
