TRABAJOS DE MANTENIMIENTO DE BIOFILTROS EN LA EDAR DE
IÑURRITZA EN ZARAUTZ.

DEFINICION DE ALCANCES

CONTRATO PARA EL MANTENIMIENTO DE LOS FILTROS
2, 3 Y 4 DE LA EDAR IÑURRITZA, EN ZARAUTZ

Revisión	0	Marzo 2023				
----------	---	------------	--	--	--	--

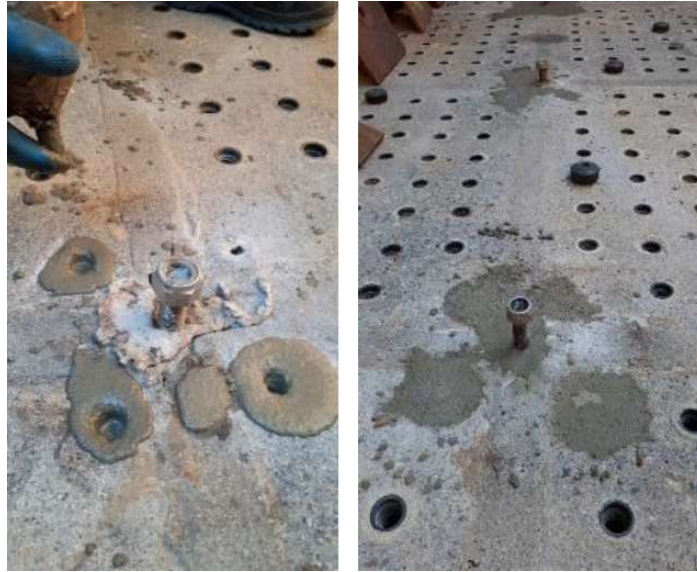
Imagen 2. Reparación de placas de pilares sin placas retiradas

En ningún momento se retirarán las placas para realizar la reconstrucción de las cabezas, sino que este trabajo se realizará con todas las placas instaladas, salvo la que se ha retirado para poder acceder a realizar los trabajos.

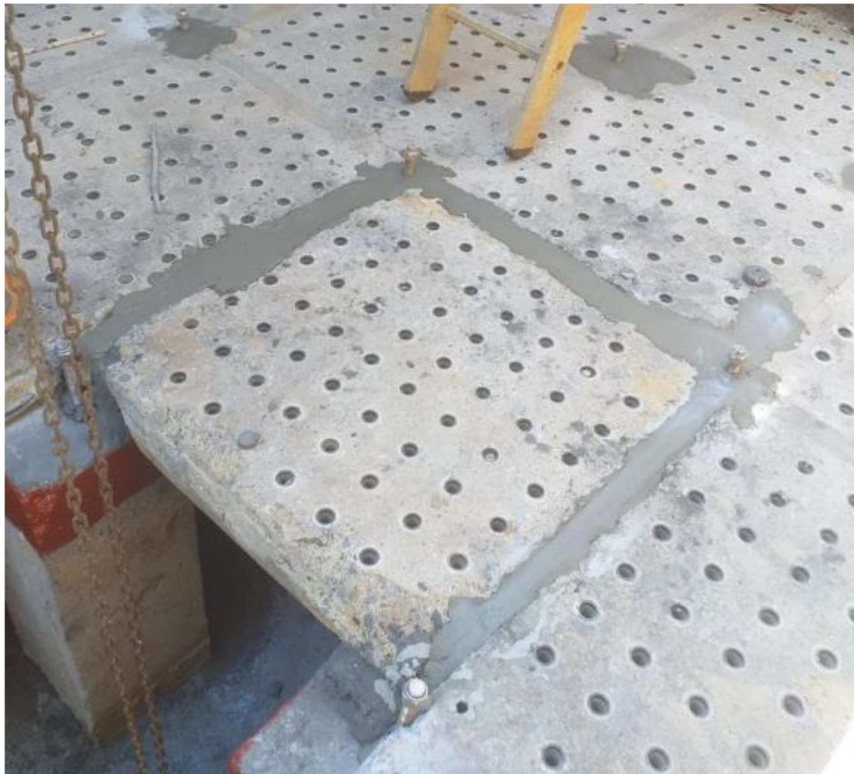
Imagen 3. Reparación de juntas entre placas

Una vez colocadas las placas, será necesario reconstruir las placas entre ellas, incluso colocando las 2 varillas de 8mm de la propia junta. Se empleará mortero de reparación estructural R4 para estos trabajos, de elevada resistencia química.
