| Gipuzkoako Ur Kontsortzioa Gipuzkoako Urak | GIPUZKOAKO URAK, S.A. DEPÓSITO GOSIÑE EN MALLABIA REPARACIONES EN DEPOSITO GOSIÑE EN MALLABIA | | |

PR-2024-016

DEFINICION DE ALCANCES

REPARACIONES EN DEPOSITO GOSIÑE EN MALLABIA

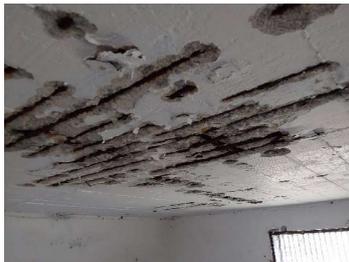
La cubierta se divide en dos zonas, la cubierta de la cámara de llaves (a mayor altura) y la cubierta del depósito. En ambos casos, la cubierta está formada por una losa de hormigón armado ejecutada "in situ" pero en la zona de los senos, también hay vigas colgadas. Debido al ambiente húmedo la armadura se ha oxidado y ha provocado el desprendimiento del revestimiento de hormigón, dejando la armadura más expuesta. Con el paso del tiempo, el deterioro ha ido en aumento.

5 - Imagen del estado de la cubierta por el interior (cámara de llaves zona alta)

Se realizará una reparación total de la cubierta (losa) por su parte inferior (desde el interior del depósito y cámara de llaves).

- Retirada de las instalaciones (alumbrado) existente en el techo.
- Realizar un sondeo exhaustivo de toda la superficie de la losa.
- Reparación de la losa:

- Limpieza de armaduras descubiertas con cepillo de alambre
 - Eliminación del polvo.
 - Aplicación de pasivizador de óxido para neutralizar el óxido existente.

- En caso de que la armadura tenga una pérdida de sección superior al 20%, se deberá colocar una nueva barra de igual diámetro soldada en los extremos a las barras existentes.

- Imprimación de superficies con resinas de puente de unión.
 - Recuperación de volúmenes con morteros especiales para la reparación del hormigón.
- Reparación de las vigas de cuelgue:

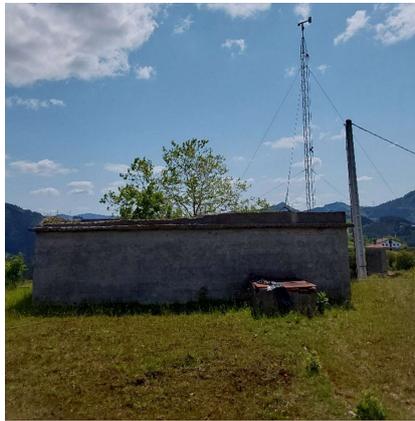
Tal y como se ha comentado en párrafos anteriores, existen dos cubiertas; la del depósito y la de la cámara de llaves. La de mayor superficie es la del depósito que parece ser una cubierta vegetal, y la de la cámara de llaves, una cubierta de agua (actualmente seca). Así mismo, como se observa en la imagen inferior, existe una arqueta con los tubos de entrada a los depósitos existente en la parte superior de la cámara de llaves, un poste de hormigón (parece de energía eléctrica) y una antena arriostrada con cables.

6 - Imagen de la cubierta inferior (zona verde), arqueta y cubierta superior (zona de llaves)

Se propone rehacer los petos perimetrales y cambiar la formación de la cubierta sobre la losa existente, así como retirar la antigua tubería de fibrocemento existente y la arqueta de paso previa.

- Retirada de la capa de tierra vegetal existente en la cubierta de los senos.
- Limpieza del soporte en ambas cubiertas; senos y cámara de llaves.
- Demolición de la arqueta existente.
- Retirada de la tubería de abastecimiento de fibrocemento existente en la cubierta.
- Extendido de capa de regularización en toda la cubierta dando pendientes hacia los puntos de desagüe en los muretes perimetrales para posibles filtraciones de lluvia.
- Reparación de los muretes perimetrales recuperando las formas iniciales mediante el uso de hormigón armado, anclado al existente.
- Ejecución de pasamuros en los petos perimetrales.
- Colocación del caviti, colocación del mallazo y extendido del hormigón con impermeabilizante, según los criterios establecidos por la casa suministradora.
- Se repararán los aleros en su totalidad.

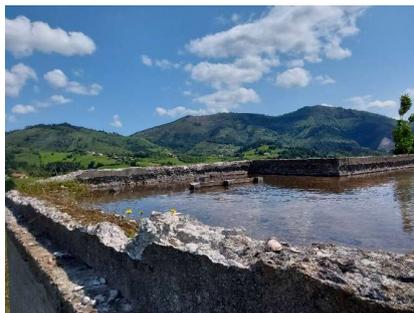
Ambas cubiertas tienen perimetralmente unos muros que se encuentran muy deteriorados; estos muros, se entiende que son de hormigón, pero no se observa armadura en los mismos.

7 - Muros perimetrales en la cubierta superior

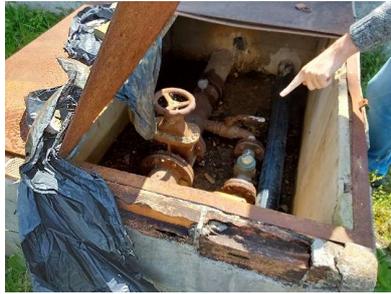
En la imagen 7 se observa una arqueta, la cuál se puede observar mejor en la siguiente imagen. Esta arqueta se encuentra en muy mal estado así como las piezas de su interior; la tubería de polietileno que se observa en la imagen, es la **actual acometida del depósito.**

8 - Arqueta en cubierta

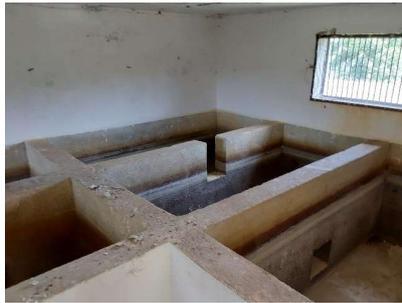
En la parte superior existen unos depósitos conformados por unos muros de hormigón de 95 cm de altura; actualmente se encuentran en desuso.

9 - Depósito en zona superior en desuso

- Los depósitos ubicados en la parte superior, los cuales están en desuso, se limpiarán y adecentarán.
- Se sustituirá la escalera de gato que conecta la cámara de llaves inferior con la parte superior; la nueva escalera de gato será en acero inoxidable. El desnivel que debe cubrir es de 2,60 m.
