Gipuzkoako Ur Kontsortzioa
Gipuzkoako Urak

INFORME GEOTÉCNICO

ESTABILIZACIÓN DE UN DESMONTE SITUADO EN ESTRIBO IZQUIERDO DE LA PRESA DE BARRENDIOLA - LEGAZPI -

T-210106 – Febrero 2021

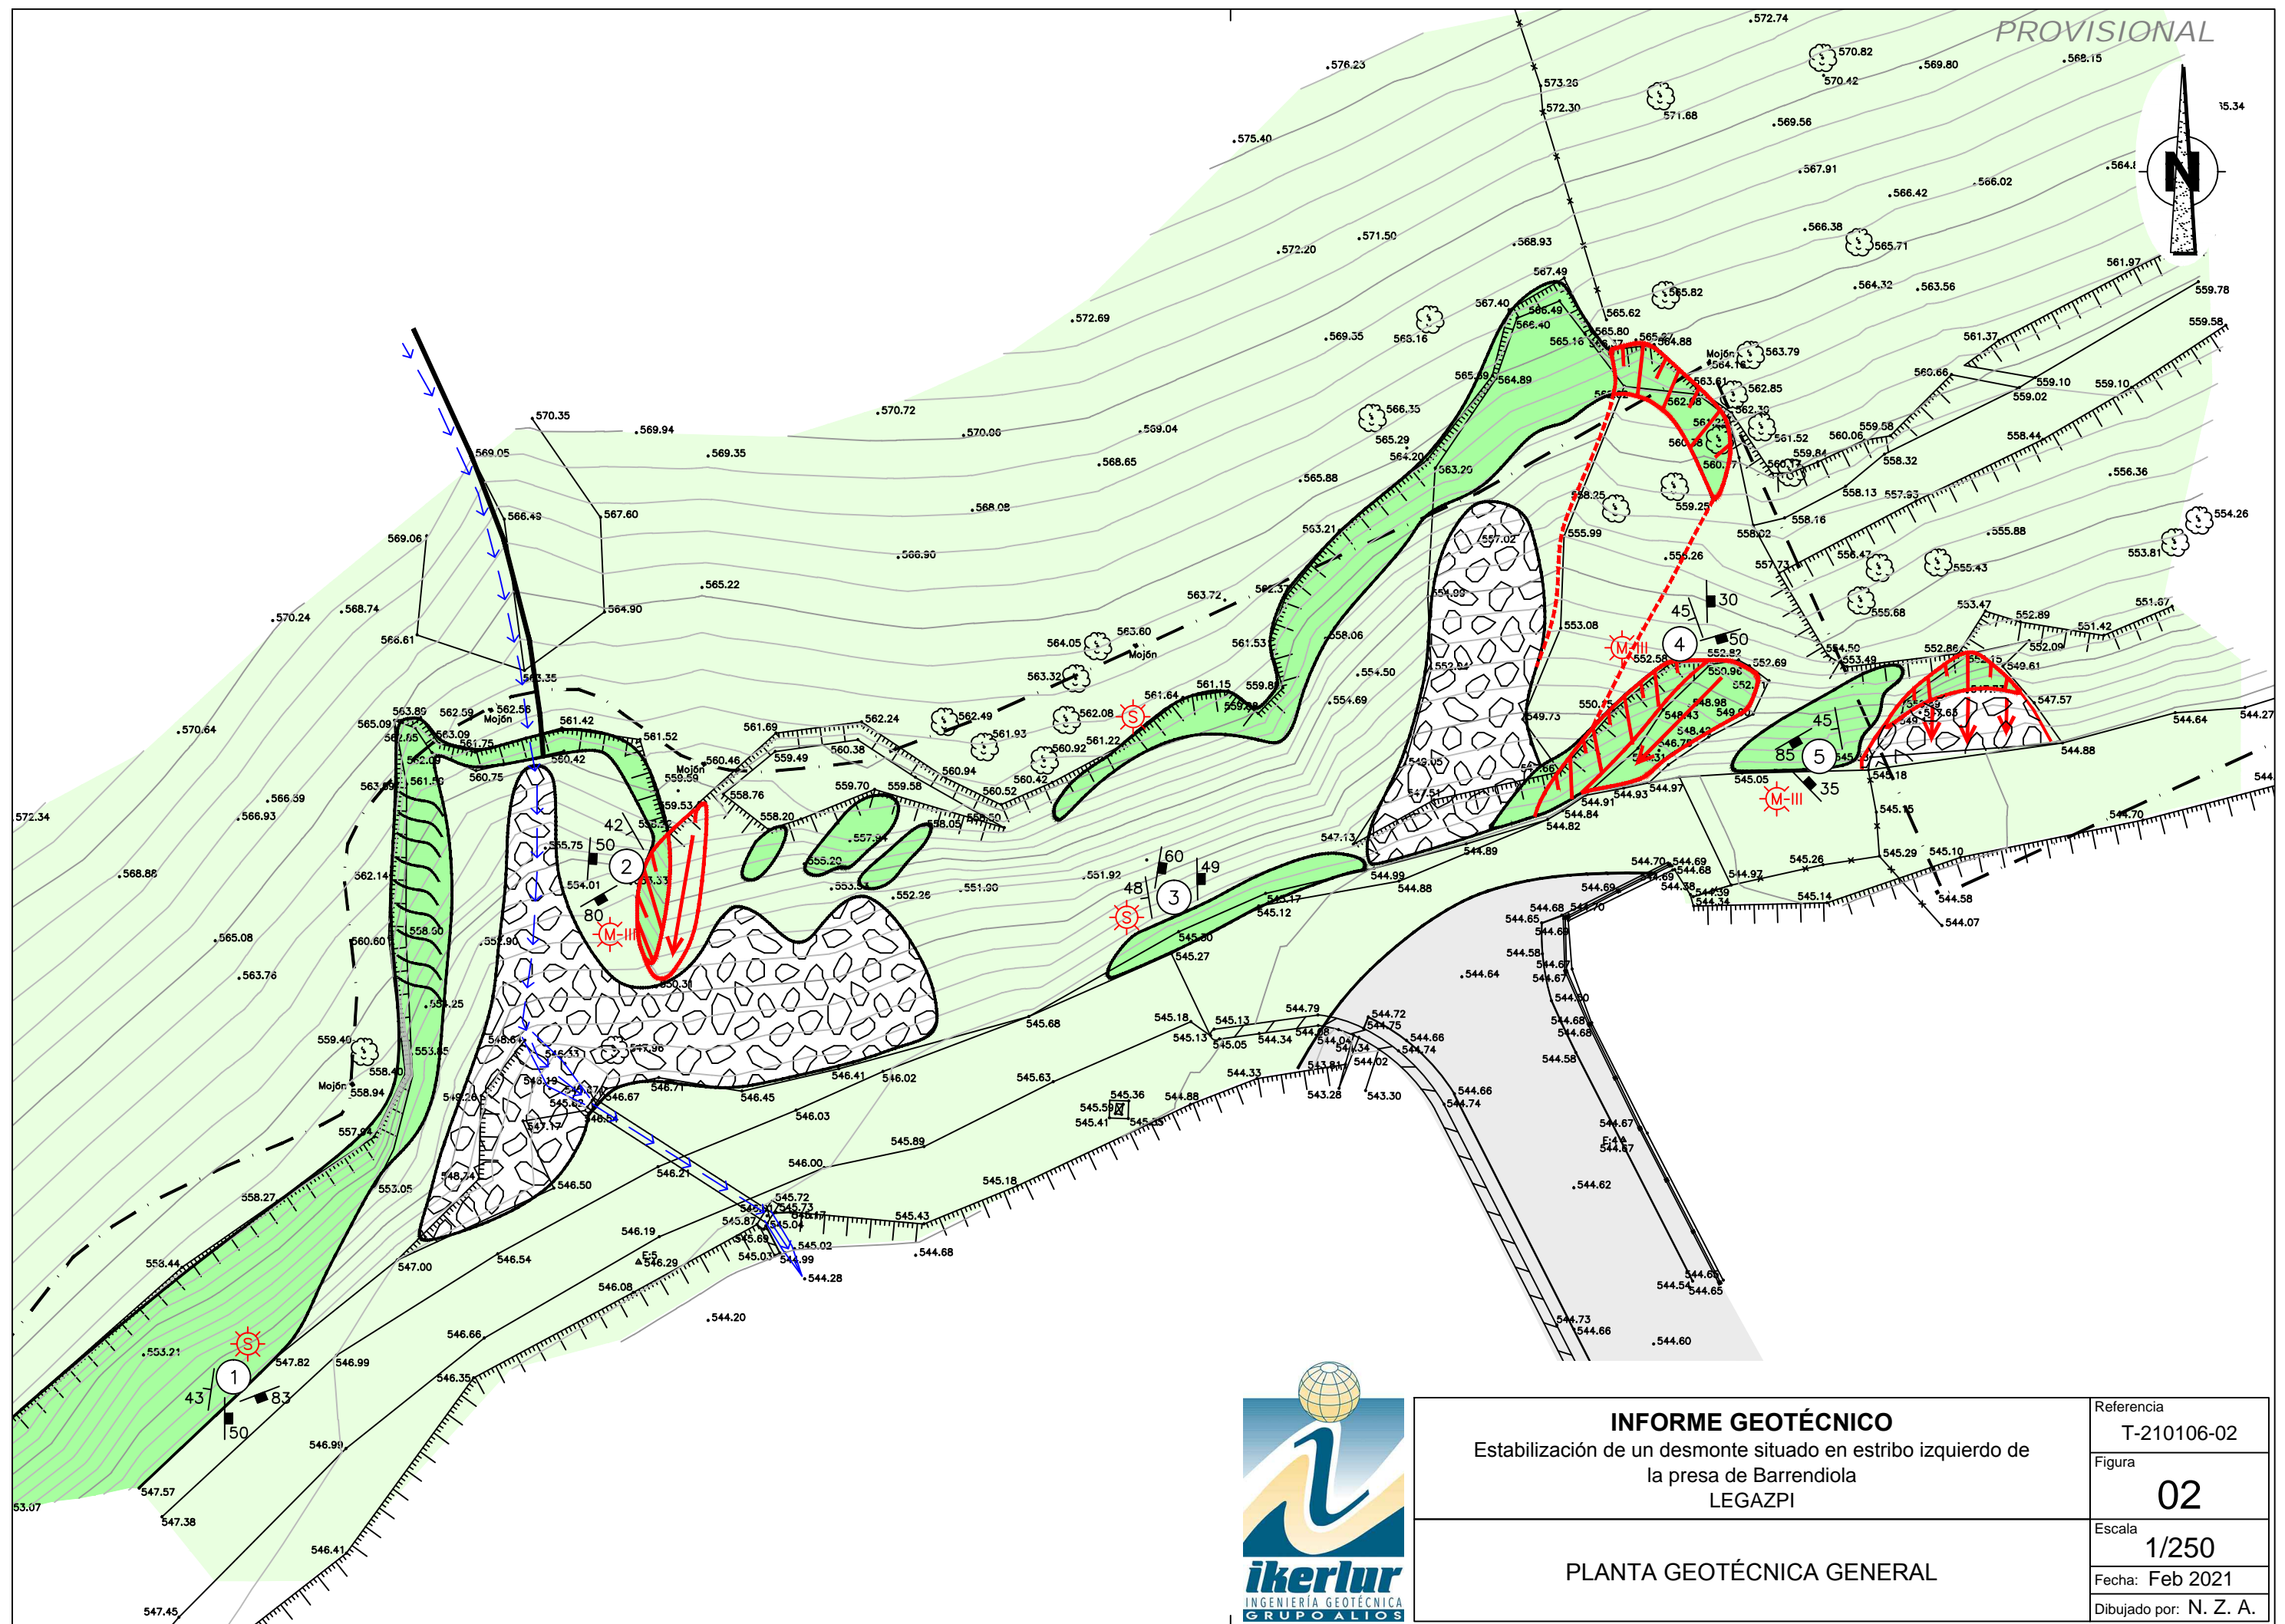
INFORME GEOTÉCNICO Estabilización de un desmonte situado en estribo izquierdo de la presa de Barrendiola LEGAZPI	Referencia
	T-210106-02
	Figura
	02.0
PLANTA GEOTÉCNICA GENERAL LEYENDA	Escala
	1/250
	Fecha: Feb 2021
Dibujado por: N. Z. A.

En esta Planta Geotécnica (Figura 2) se indica la litología existente en el talud, así como los puntos de obtención de datos estructurales en el macizo rocoso aflorante y la orientación de las principales familias de discontinuidades observadas (estratificación y juntas o diaclasas). También se indica la zona afectada por el desprendimiento.

Estas acumulaciones de derrubios se encuentran a lo largo de la ladera, tal y como se puede observar en la Figura 2. Su tamaño es considerable y es muy probable que se hayan producido tras la ejecución del estribo izquierdo de la presa.

La ladera investigada está afectada por varios desprendimientos que se sitúan a lo largo de la misma, siendo el más reciente de ellos el que se ubica en la zona Este de la ladera.

Se trata de un desprendimiento generado, principalmente, por las diferentes intersecciones de la estratificación y las juntas, en concreto con la junta J-3.

En consecuencia, se han realizado una serie de cálculos de estabilidad, que se adjuntan en el Apéndice A-4, donde se demuestra la posibilidad de generarse en el talud un desprendimiento. Los taludes utilizados para el cálculo se han dibujado en la Planta Geotécnica de la Figura 2.

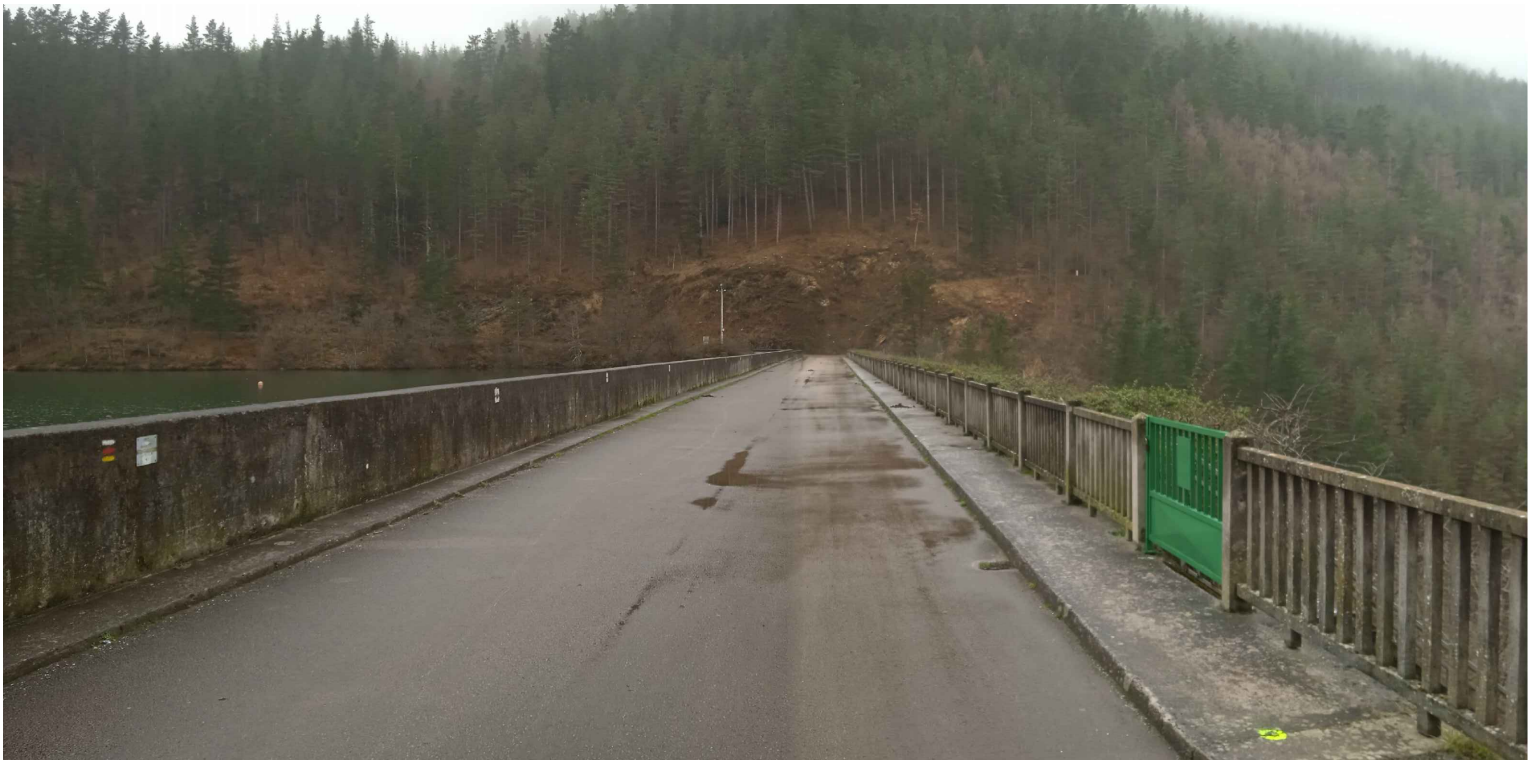
VISTA PANORÁMICA DE LA LADERA INVESTIGADA

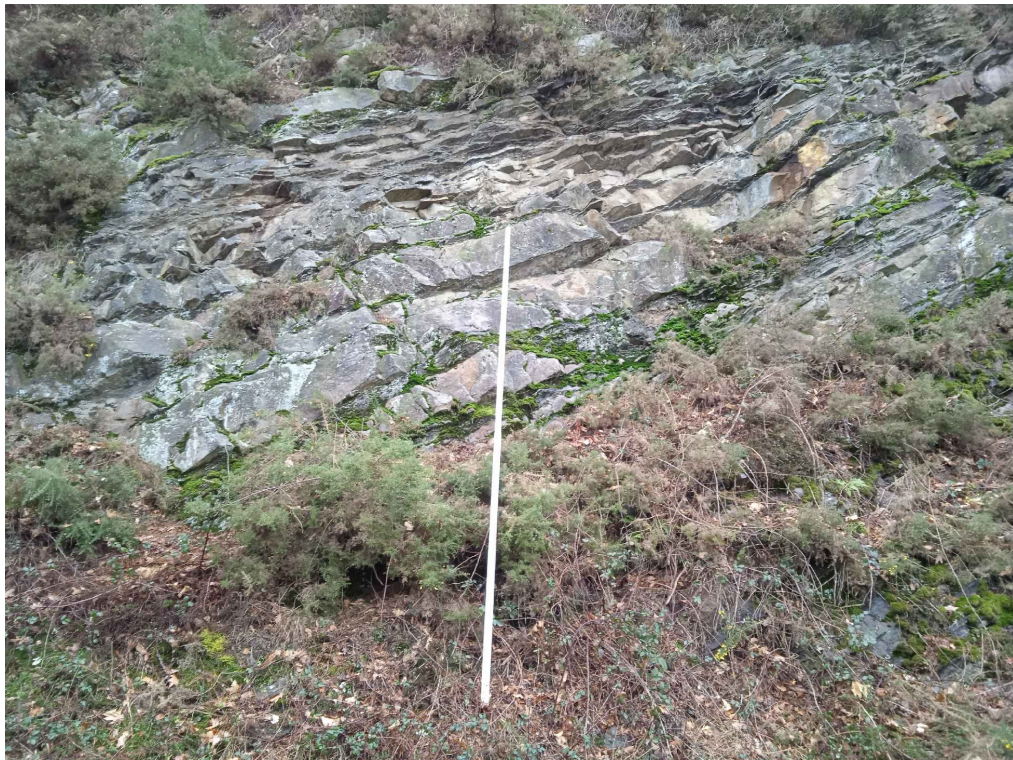
DETALLE DEL AFLORAMIENTO DE ROCA CORRESPONDIENTE
AL PUNTO DE OBSERVACIÓN ① DE LA FIGURA 2

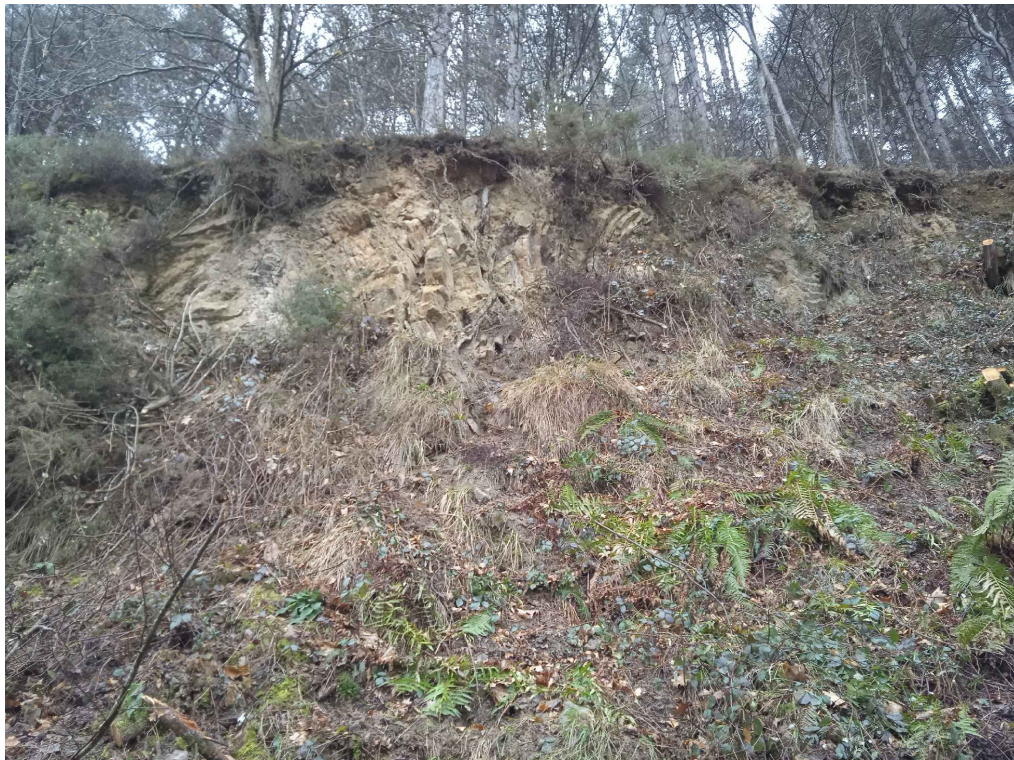
El repliegue del macizo rocoso se ubica en la parte Oeste de la ladera, junto a un curso de agua estacional, donde se aprecia como el buzamiento de la estratificación varía su dirección desde el Suroeste hacia el Oeste.

DETALLE DE ESTRATOS ROCOSOS REPLEGADOS

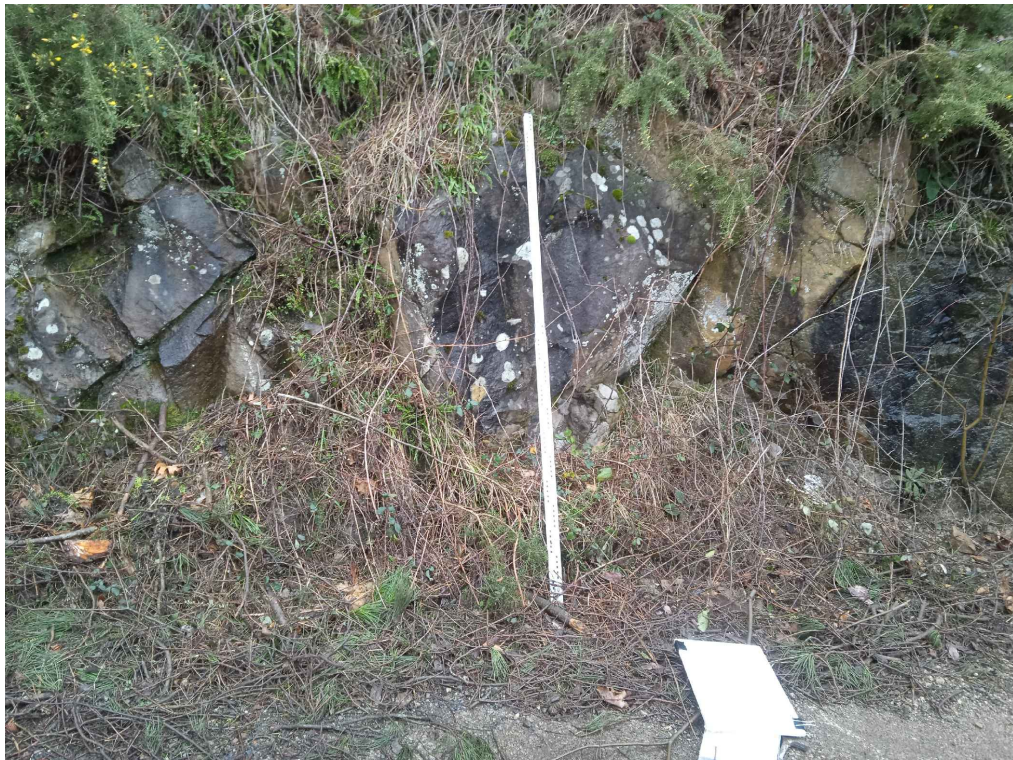
DETALLE DEL AFLORAMIENTO DE ROCA CORRESPONDIENTE
AL PUNTO DE OBSERVACIÓN ③ DE LA FIGURA 2

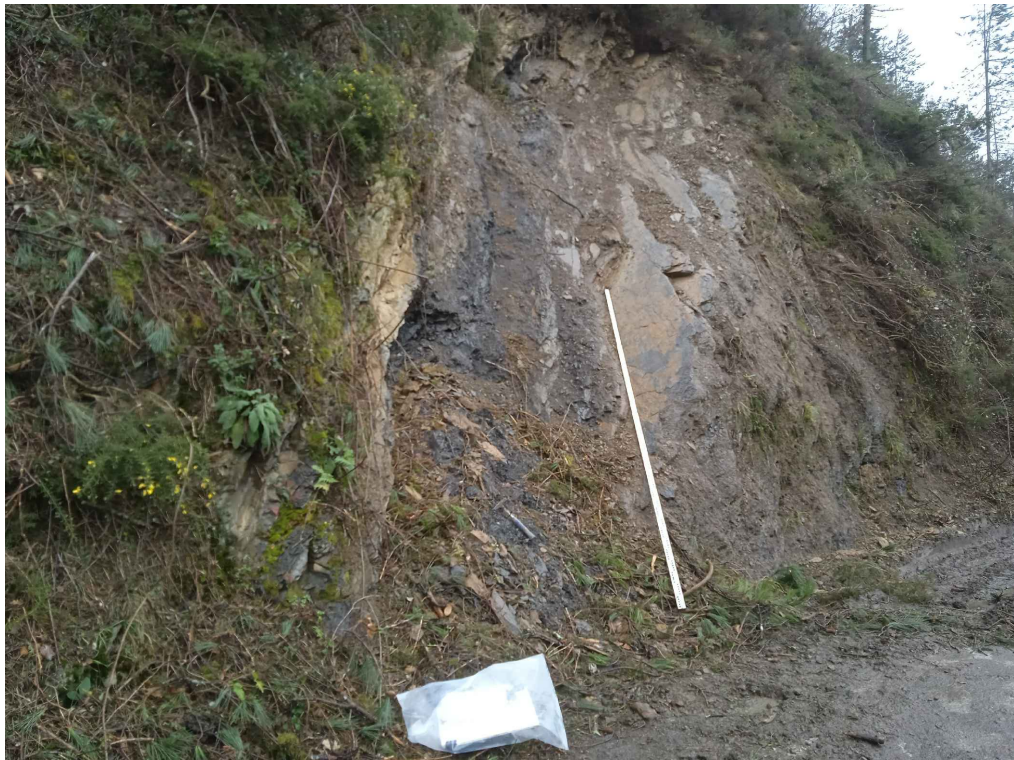
DETALLE DEL AFLORAMIENTO DE ROCA EN UN ESCARPE DE DESPRENDIMIENTO RECIENTE
EN EL PUNTO DE OBSERVACIÓN ④ DE LA FIGURA 2

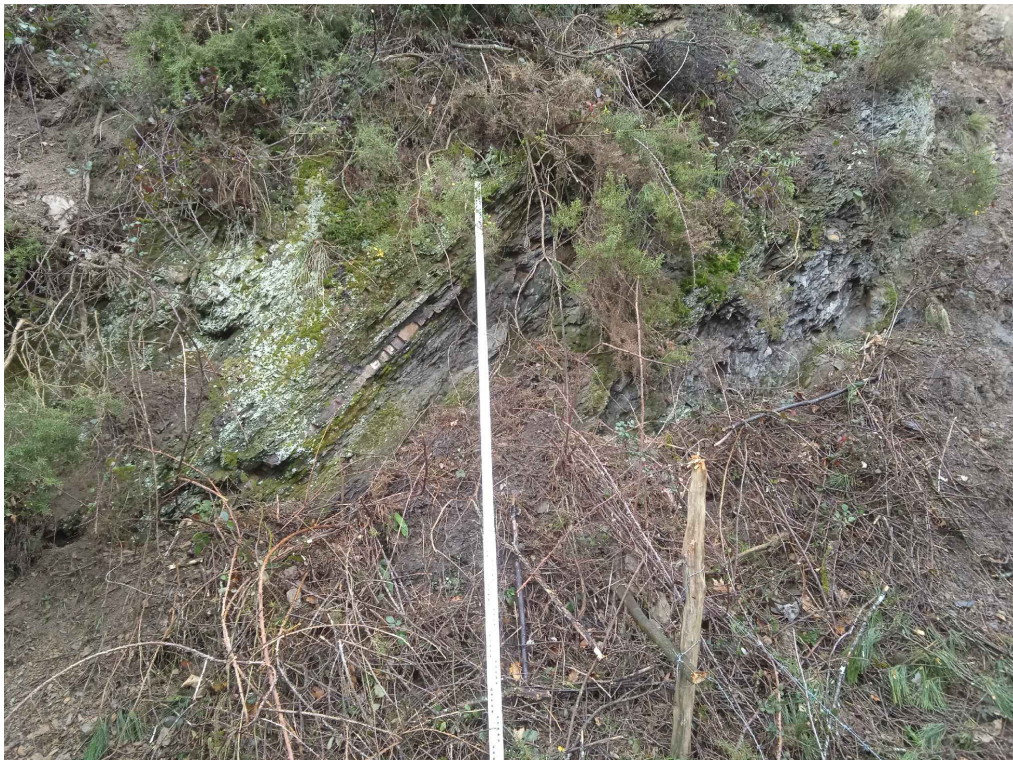
DETALLE DEL AFLORAMIENTO DE ROCA CORRESPONDIENTE
AL PUNTO DE OBSERVACIÓN ⑤ DE LA FIGURA 2

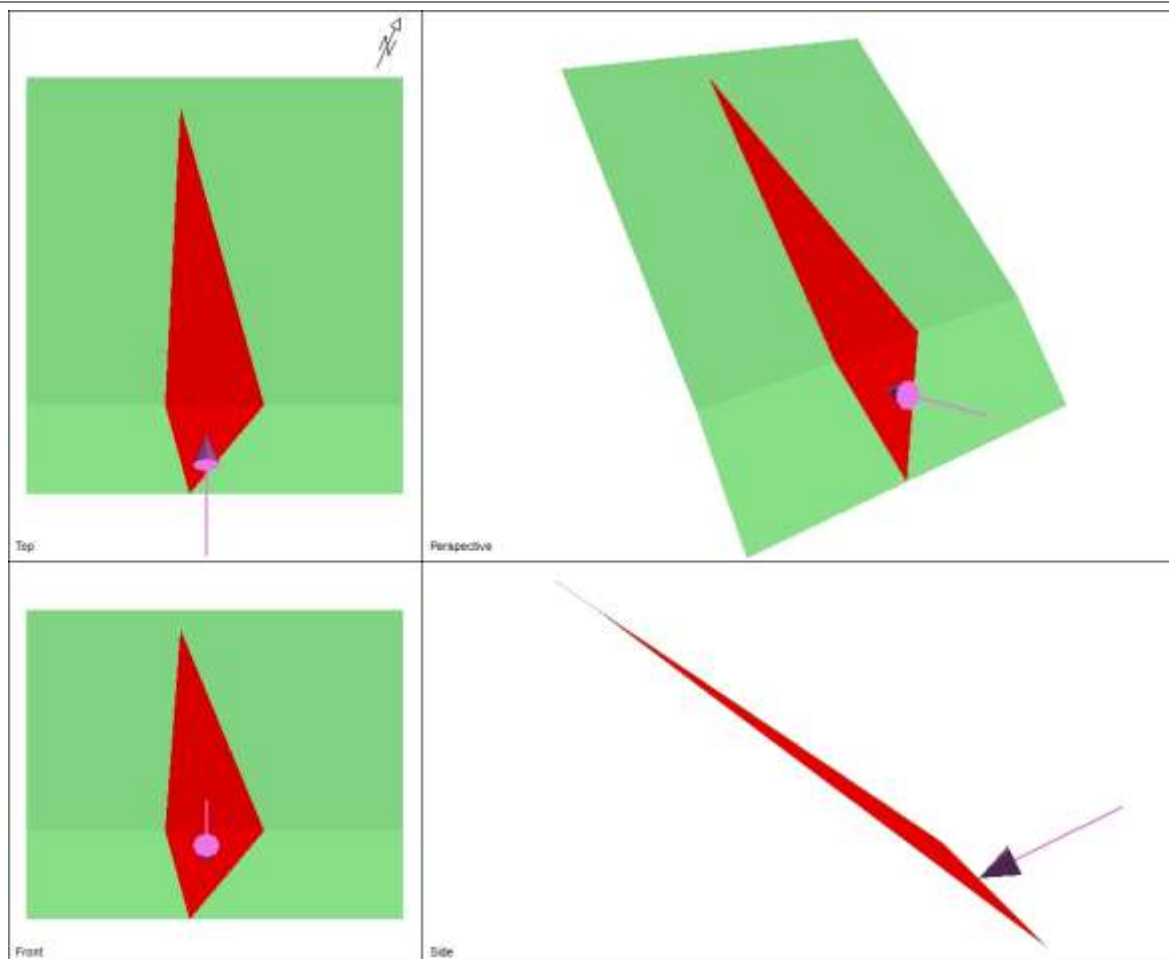
TALUD T-1. INTERSECCIÓN J1-J3

A partir de dichos cálculos se deduce, tal y como se ha mencionado previamente, que existe una inestabilidad originada por la intersección entre la junta J-3 y el resto de juntas, además de con la estratificación, pudiéndose generar caídas de cuñas inestables que deslizan a favor de dichas intersecciones.

Según los resultados de los cálculos realizados, para la estabilización del talud T-1 con un factor de seguridad suficiente a largo plazo (F.S. = 1,50), se requiere aplicar sobre la superficie del talud una fuerza de $2,81 \text{ t/m}^2$. Para la estabilización del talud T-2 con un factor de seguridad suficiente a largo plazo (F.S. = 1,50), se requiere aplicar sobre la superficie del talud una fuerza de $2,10 \text{ t/m}^2$.

Como primera opción, se recomienda la estabilización de la ladera mediante la colocación de un sistema flexible, compuesto por una malla de acero de alto límite elástico, cables y bulones, el cual tenga una capacidad de soporte superior o igual a 30 kPa ($3,00 \text{ t/m}^2$).

Mediante un sistema compuesto por malla y bulones, se estabilizarían las potenciales cuñas inestables calculadas anteriormente.
