**INFORME GEOTÉCNICO**

### ESTABILIZACIÓN DE UN DESLIZAMIENTO EN LA ETAP DE BARRENDIOLA

- LEGAZPI -

T-220303

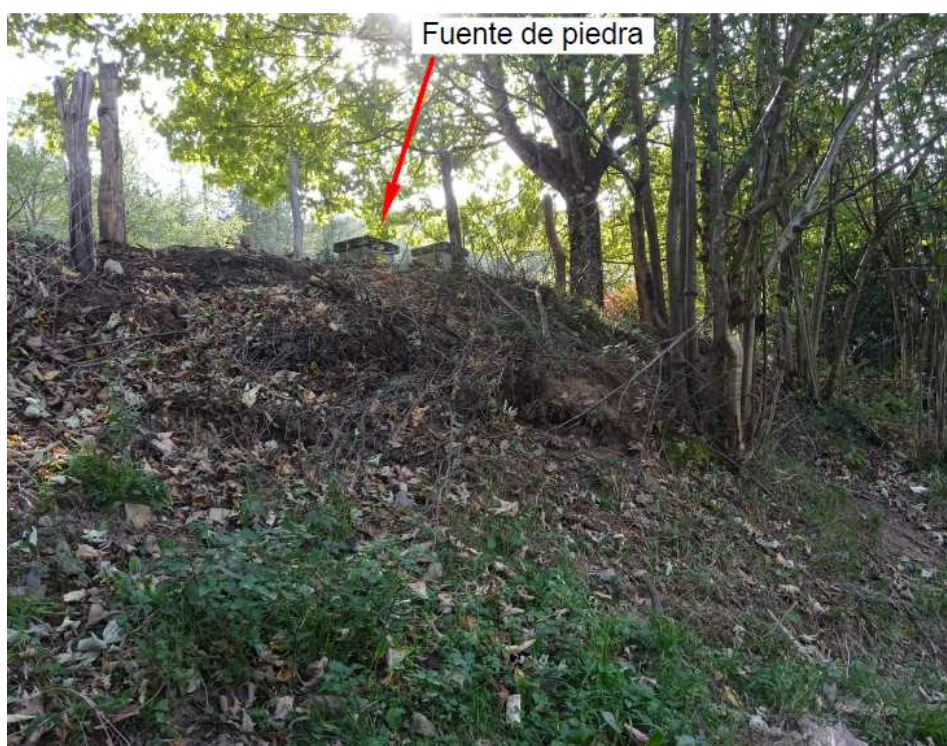
La ladera se ha visto afectada por un escarpe de unos 15 metros de longitud, más o menos paralela al talud de relleno de la GI-3511. En el sobreebanco existente en coronación de la ladera, se ha observado deformaciones en el pavimento.

**Fotografía 1. Detalle de rotura del talud**

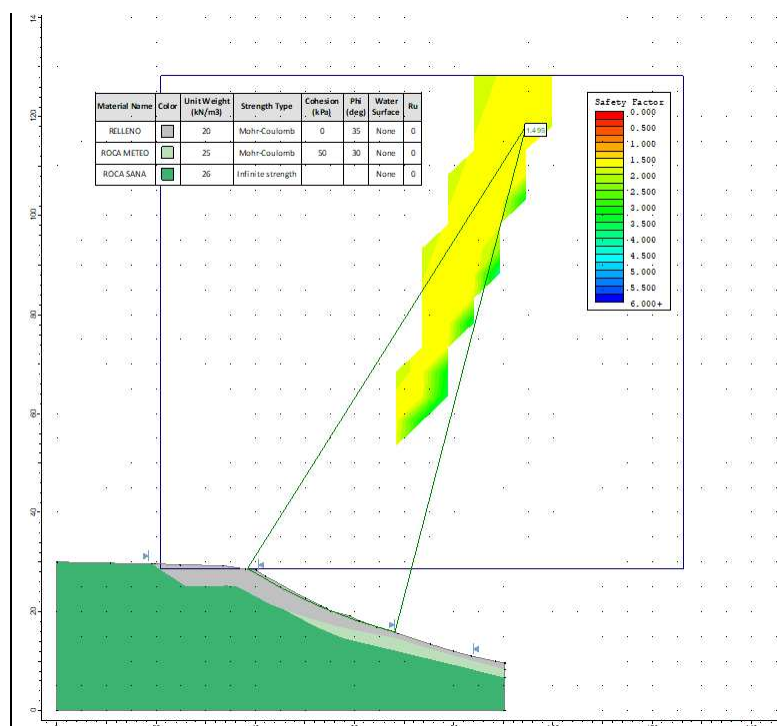
1. **Condición de estado inicial con el terreno no saturado:** Mediante un análisis retrospectivo, simulando la no existencia de agua en el nivel de relleno, se considera que la ladera presenta en origen una estabilidad correspondiente a un factor de seguridad en torno a  $FS=1,5$ . El plano de rotura que se produciría sería muy superficial y de escasa entidad.

**Imagen 1. Análisis retrospectivo en condiciones de terreno no saturado**

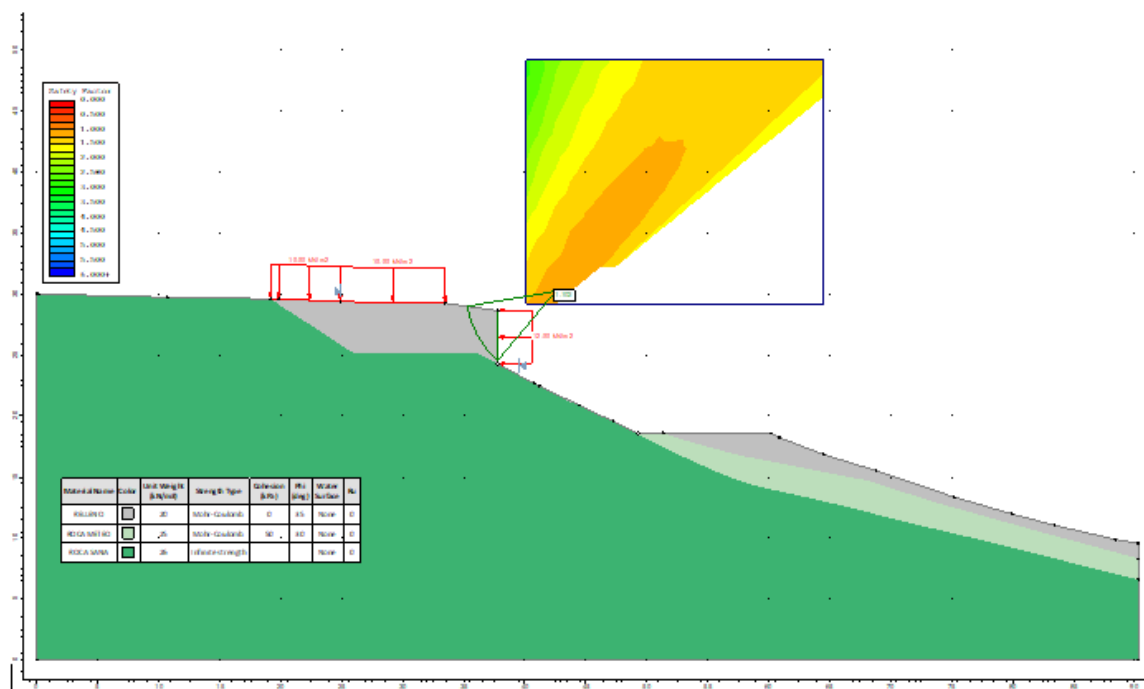
Este programa determina la fuerza necesaria para evitar que se produzcan las hipotéticas roturas circulares del mismo en la dovela donde se contempla colocar el elemento de contención. Para ello se utilizan diferentes métodos de cálculo. En este caso se han utilizado los métodos de Bishop, Janbu y Spencer (equilibrio de fuerzas y de momentos).

**Imagen 3. Fuerza necesaria para evitar rotura del talud en terreno no saturado**

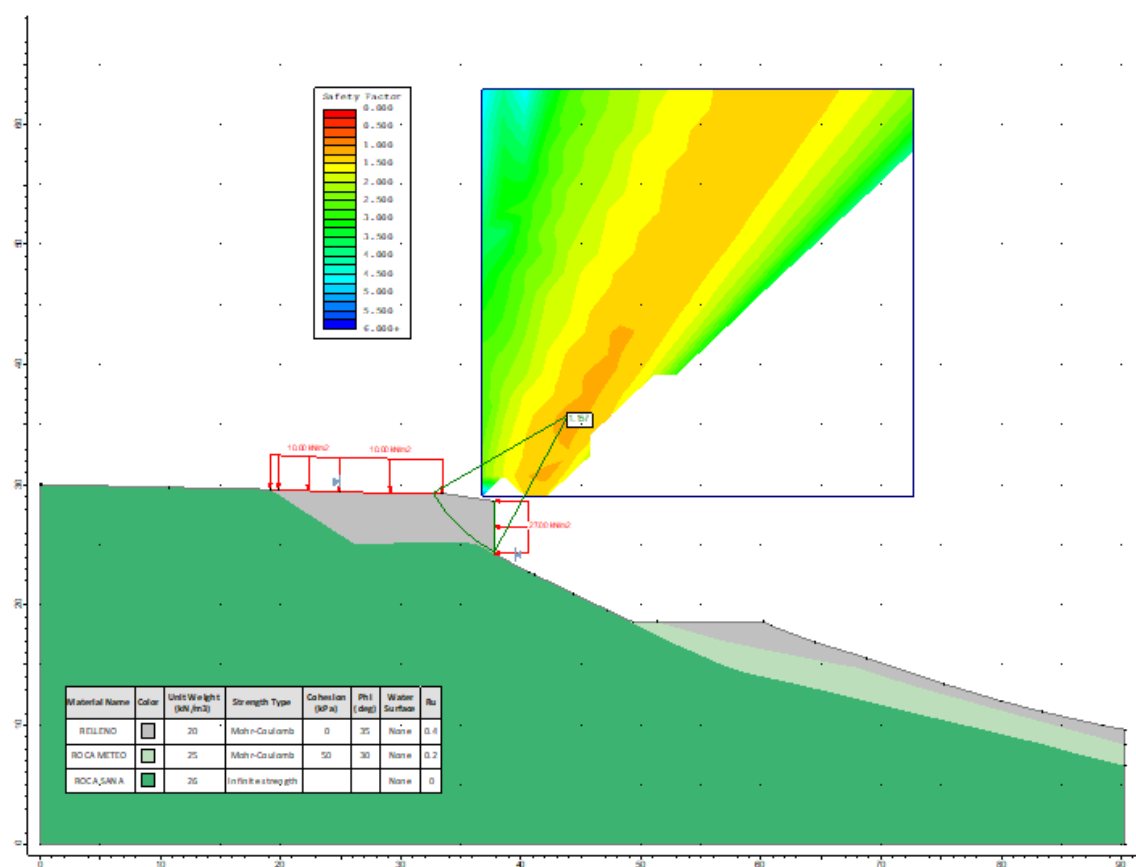
**Imagen 4. Fuerza necesaria para evitar rotura del talud en terreno saturado**

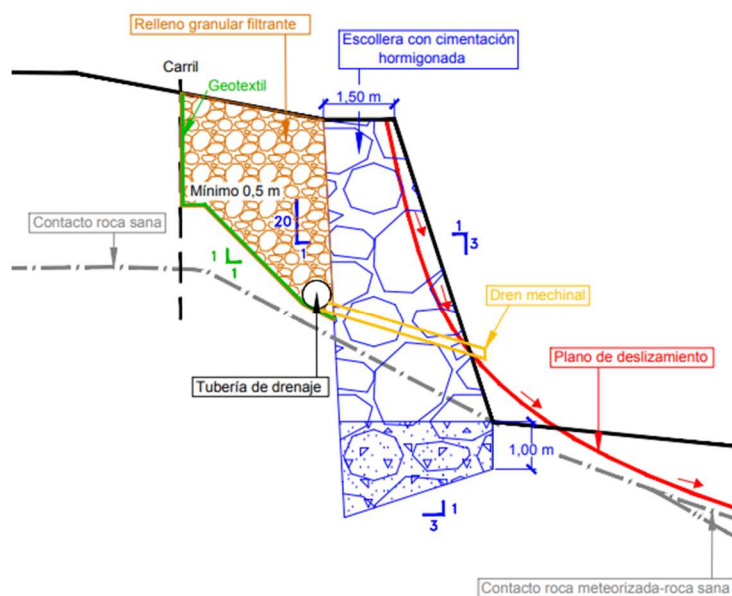
Esta escollera deberá tener un ancho en coronación mínimo de 1,50 m, así como un empotramiento de al menos 1,00 m en roca sana con su base hormigonada para tener unas condiciones de cimentación adecuadas. Las características de esta escollera se detallan en el siguiente croquis.

**Croquis 1. Diseño tipo de la escollera**

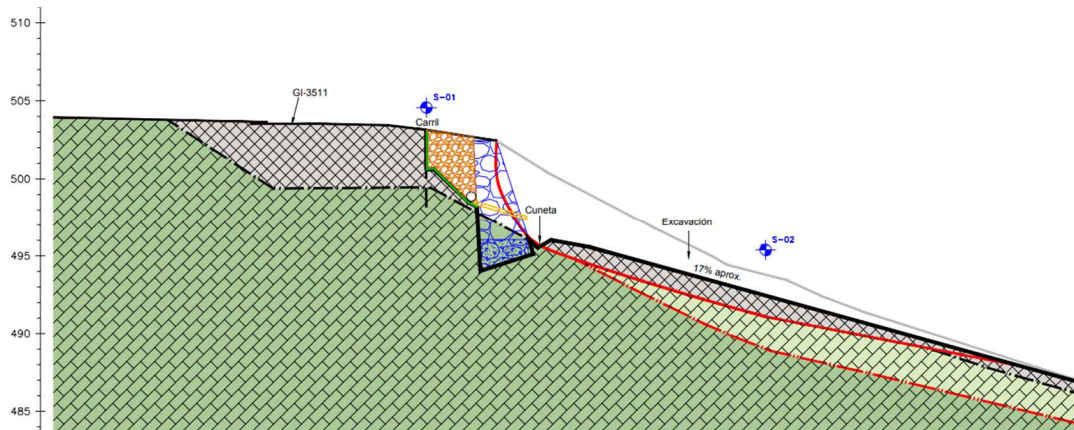
Posteriormente a la ejecución de la escollera se procederá a la retirada de los materiales deslizados existentes en la ladera y al retaluzado de la misma.

**Imagen 5. Encaje de la escollera en el terreno**

Con este diseño de sección tipo de escollera, se ha realizado el cálculo de estabilidad, obteniéndose los unos valores de factor de seguridad al deslizamiento  $FS > 1,5$ , al vuelco  $FS > 2,0$  y a la rotura  $FS > 3$ , por tanto, cumple con las condiciones especificadas en la "Guía para la ejecución de escolleras del Ministerio de Fomento". Estos cálculos se presentan en el apéndice A-7.

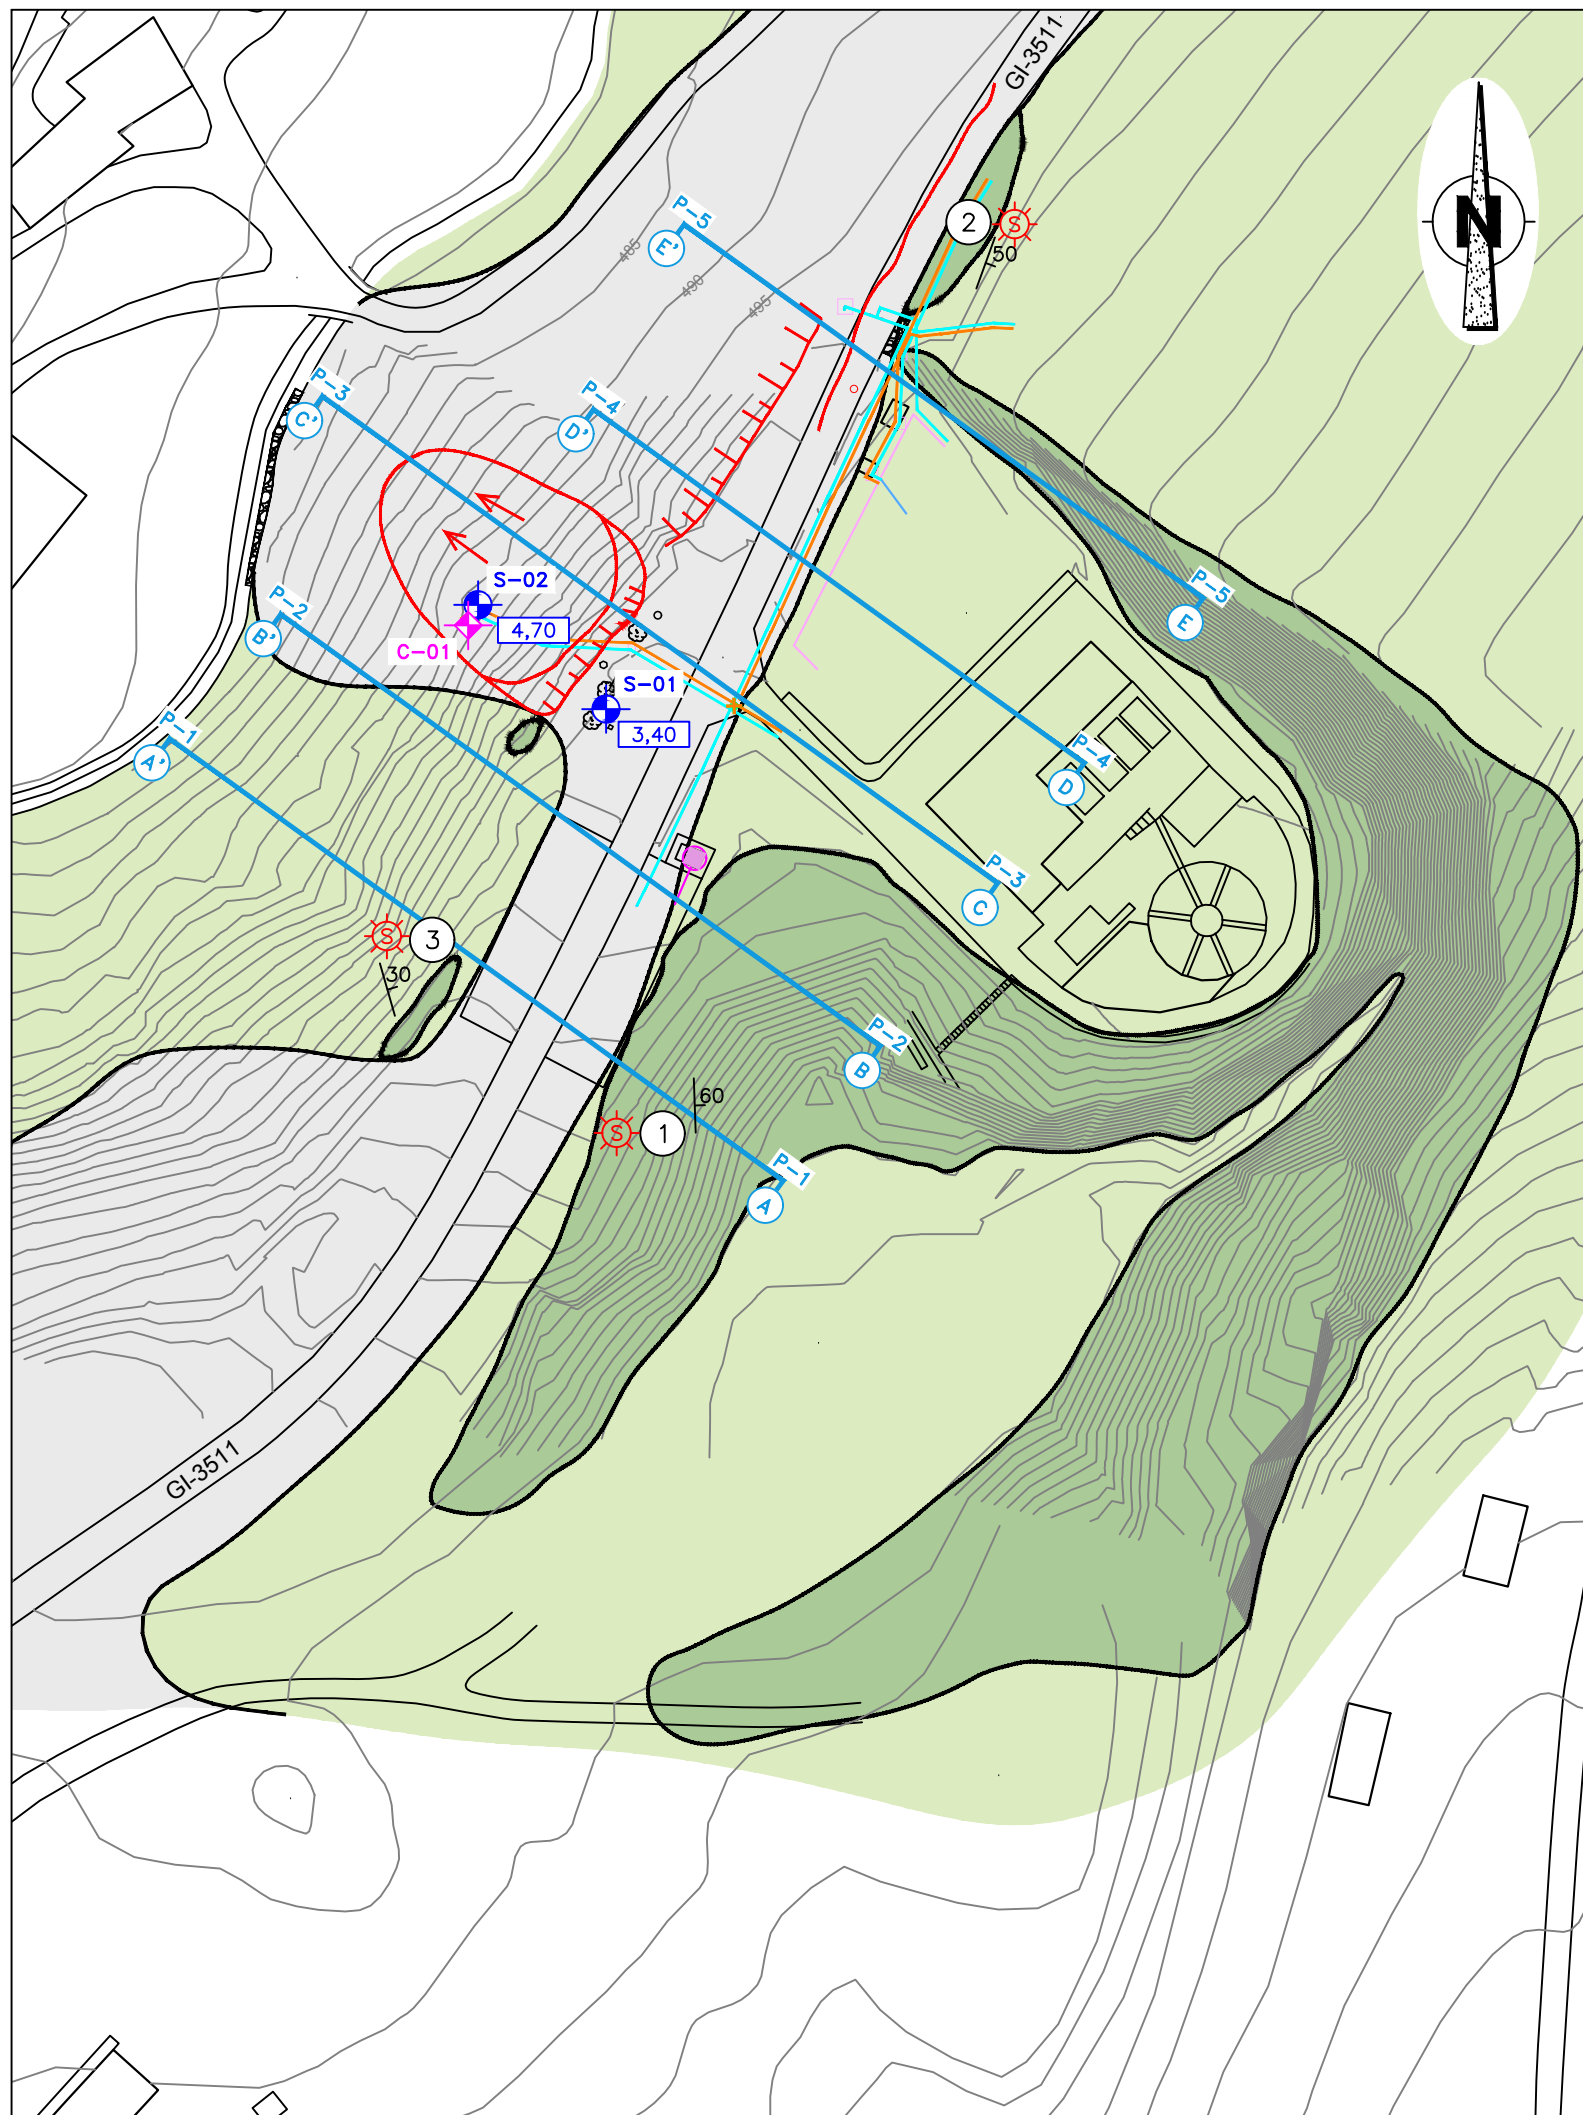
Escarpe y límites aproximados de rotura circular

Grietas detectadas en asfalto

En esta Planta Geotécnica (Figura 2) se indican las zonas con un espesor de rellenos superior a 1,00 m y las zonas de roca, con los afloramientos existentes, con sus datos geoestructurales. Se indican también los puntos de reconocimiento efectuados para este Estudio.

En la Planta Geotécnica de la figura 2 (a escala 1/1000) se ha representado la inestabilidad de la ladera, así como unas grietas detectadas en la zona Norte en el firme de la GI-3511. Estas grietas pueden estar asociadas a la rotura principal o pueden deberse a una deformación del relleno del vial. En el Reportaje Fotográfico se muestran imágenes de estas grietas observadas.

En la zona de la ladera en la que se ha producido la rotura circular, existe una canalización de aguas de Gipuzkoako Urak, que atraviesa la zona afecta. A través de Inkolan, se ha situado en la Figura 2 Planta Geotécnica, dicha canalización.

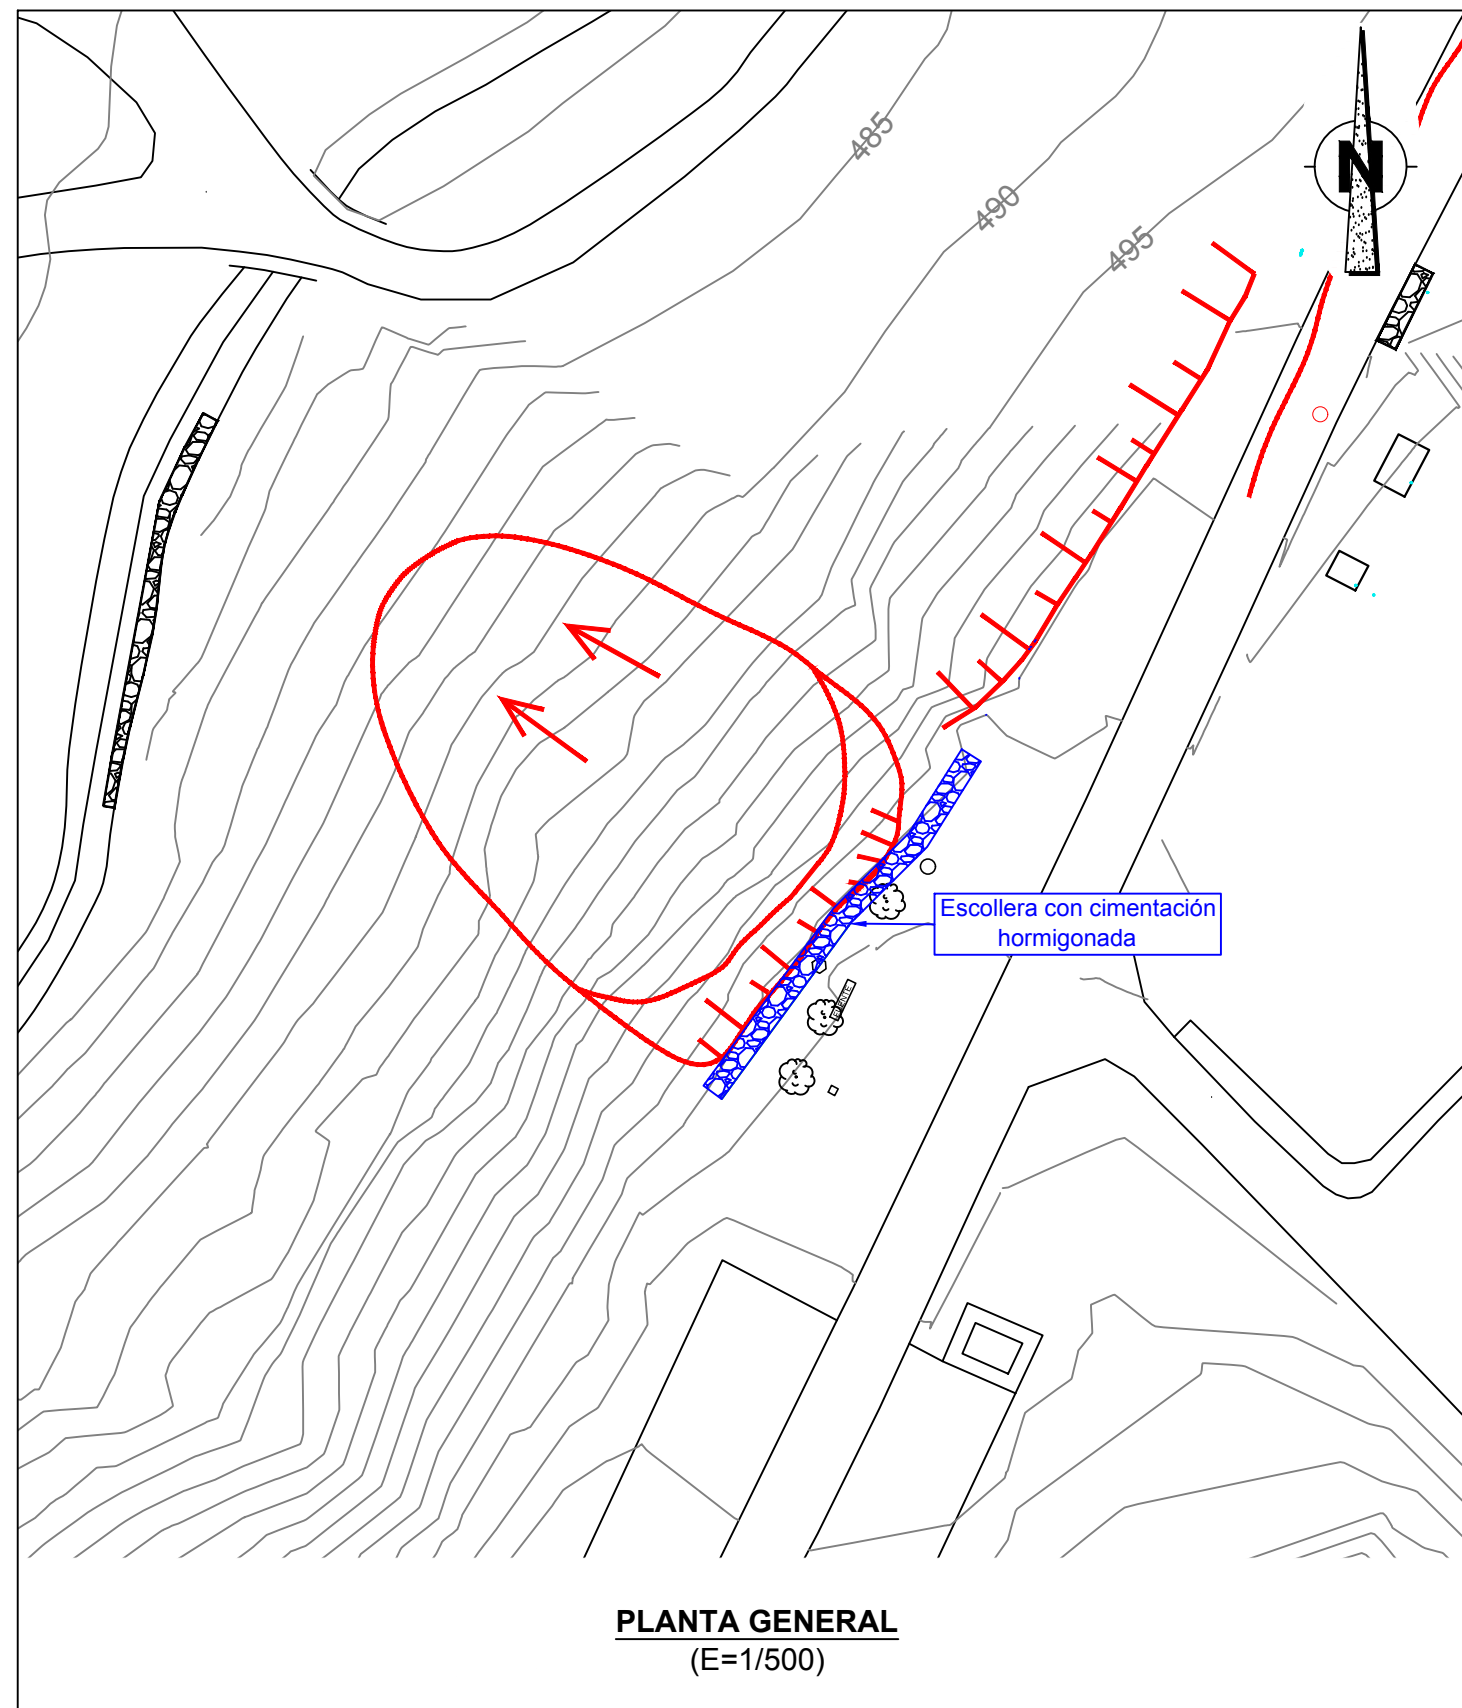
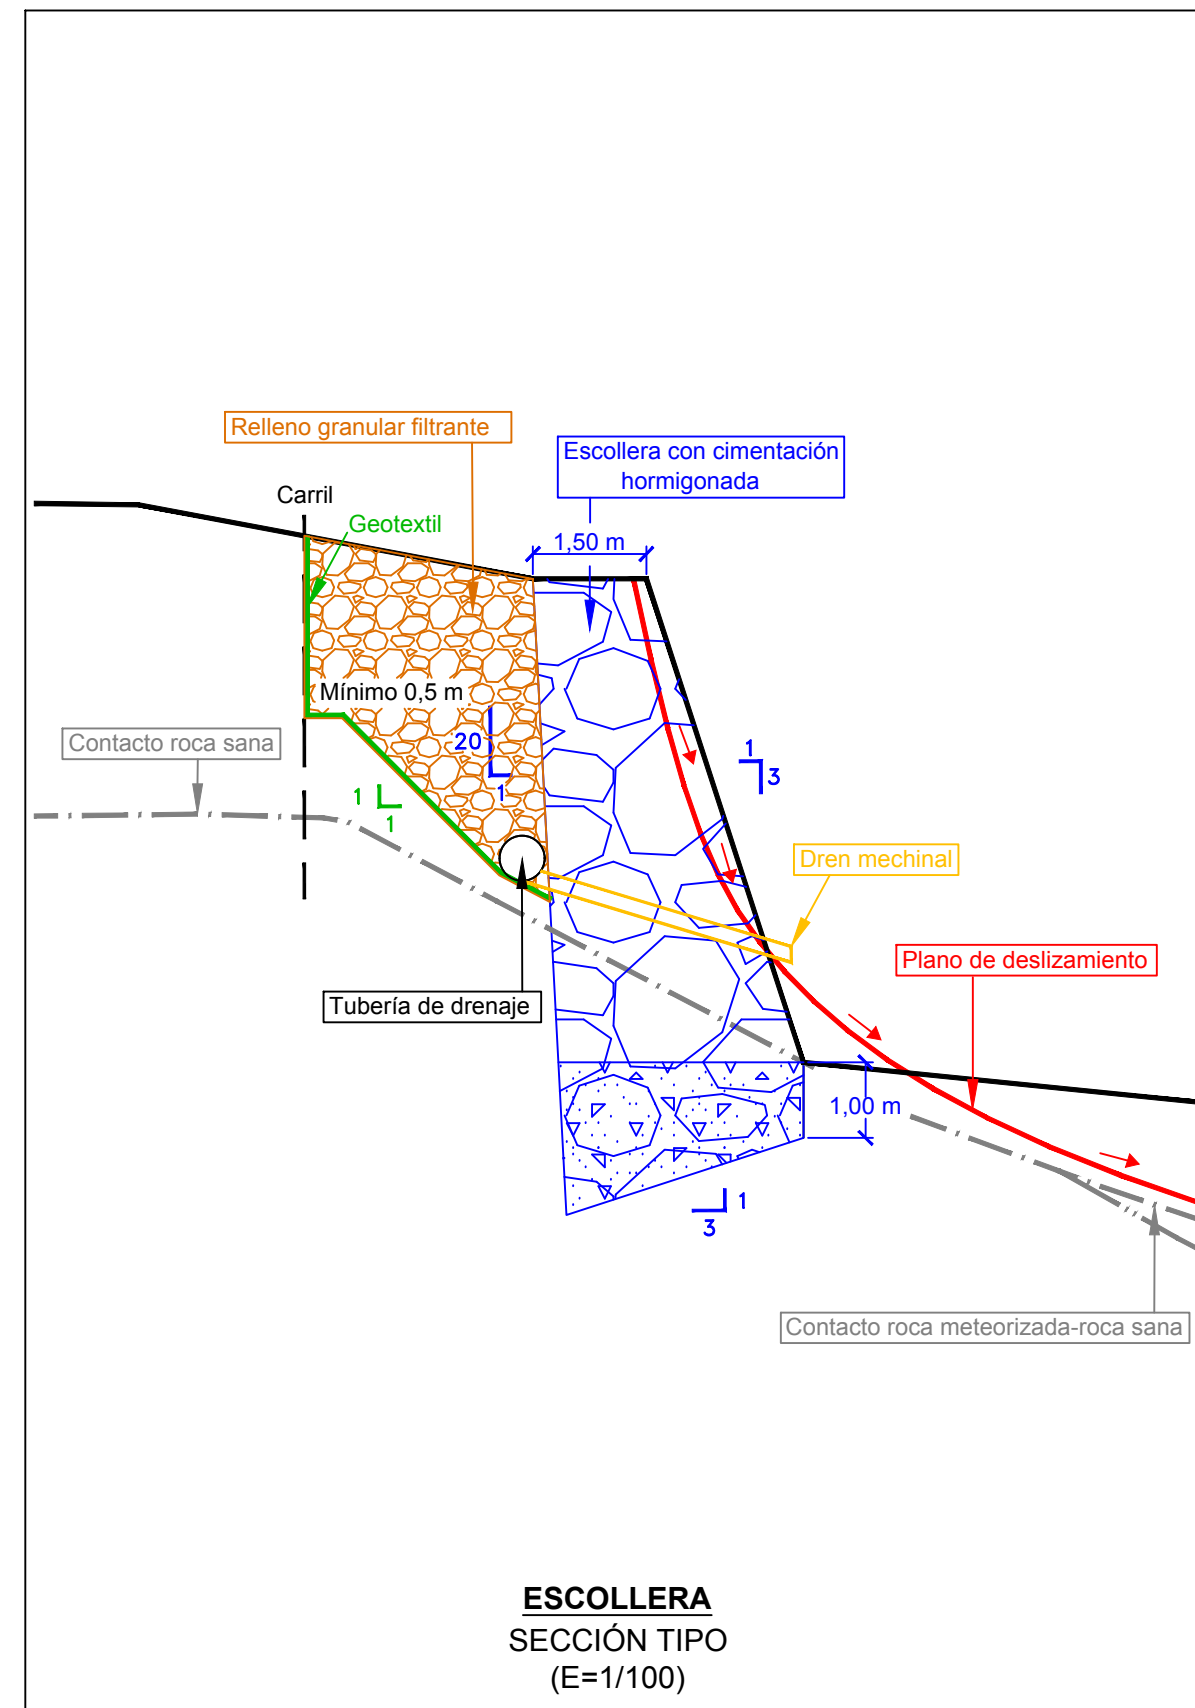
<b>INFORME GEOTÉCNICO</b> Estabilización de un deslizamiento en la ETAP de Barrendiola LEGAZPI	Referencia T220303-04
	Figura <b>04</b>
PLANTA GENERAL Y SECCIÓN TIPO DE SOLUCIÓN ESTABILIZADORA RECOMENDADA	Escala <b>Indicadas</b>
	Fecha: Dic 2022
	Dibujado por: N. Z. A.

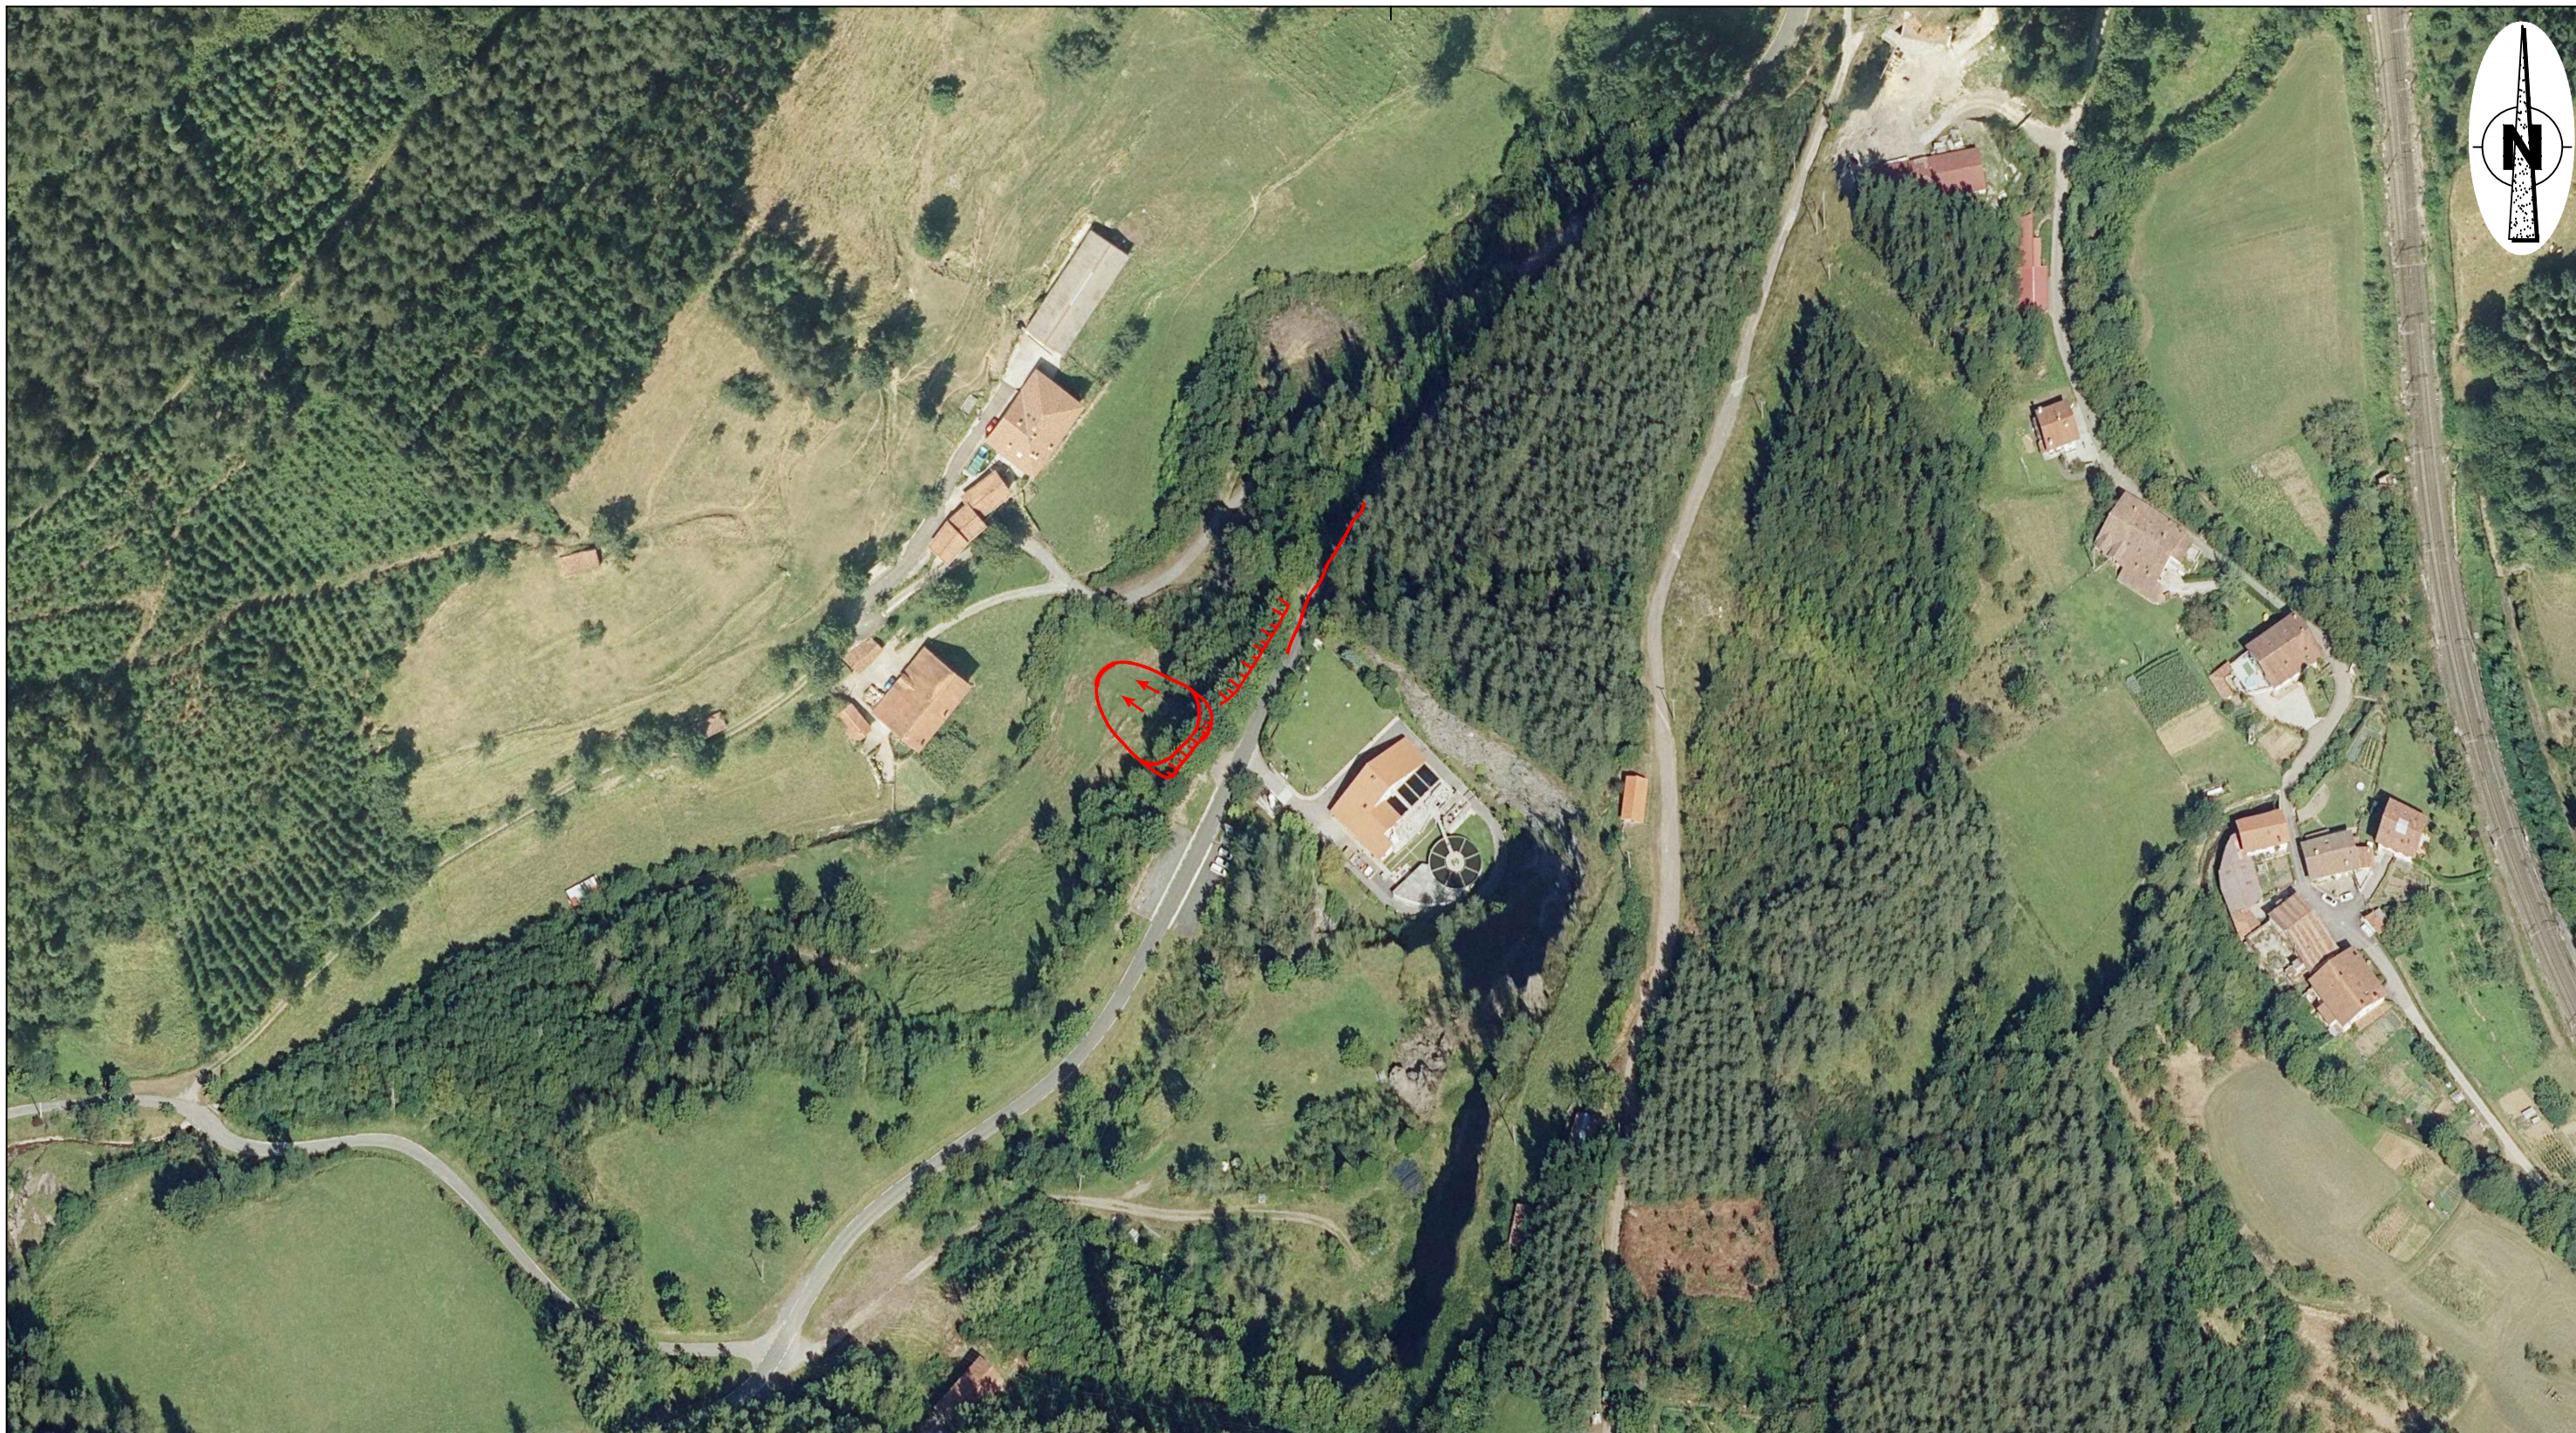
VISTA AÉREA DE LA ZONA INVESTIGADA (ORTOFOTO AÑO 2021)  
E=1/2.000

En la Figura 1 se presenta un Plano de situación de la parcela a escala 1/25 000, observándose ésta con mayor detalle en la Planta Geotécnica General a escala 1/1000 de la Figura 2, donde se indican los puntos de investigación. También en el Reportaje fotográfico se presentan vistas aéreas actuales como históricas, así como unas vistas generales del estado actual de la zona investigada.

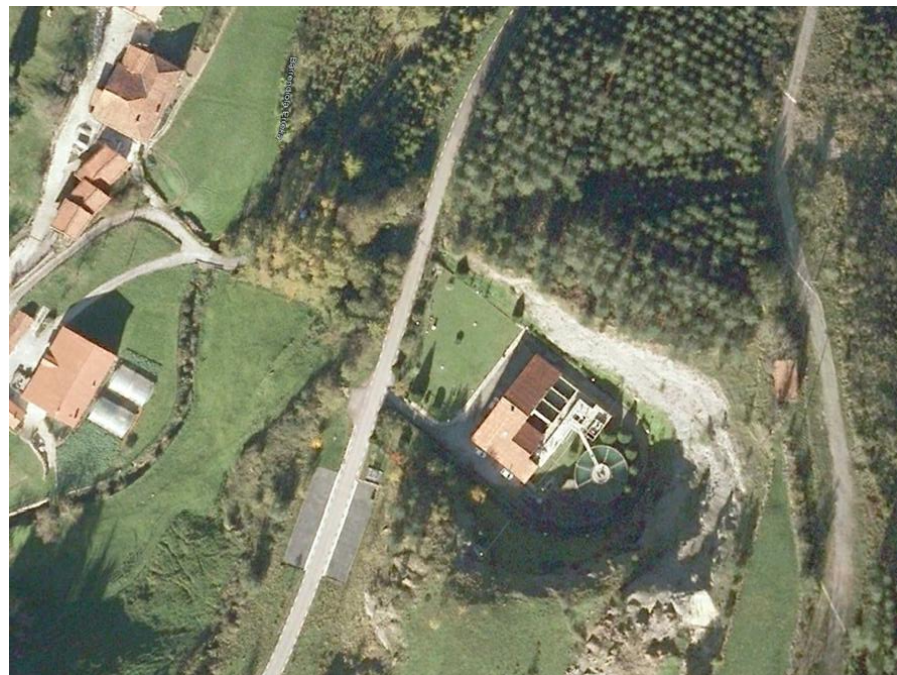
VISTA AÉREA DE LA ZONA INVESTIGADA (AÑO 2006)

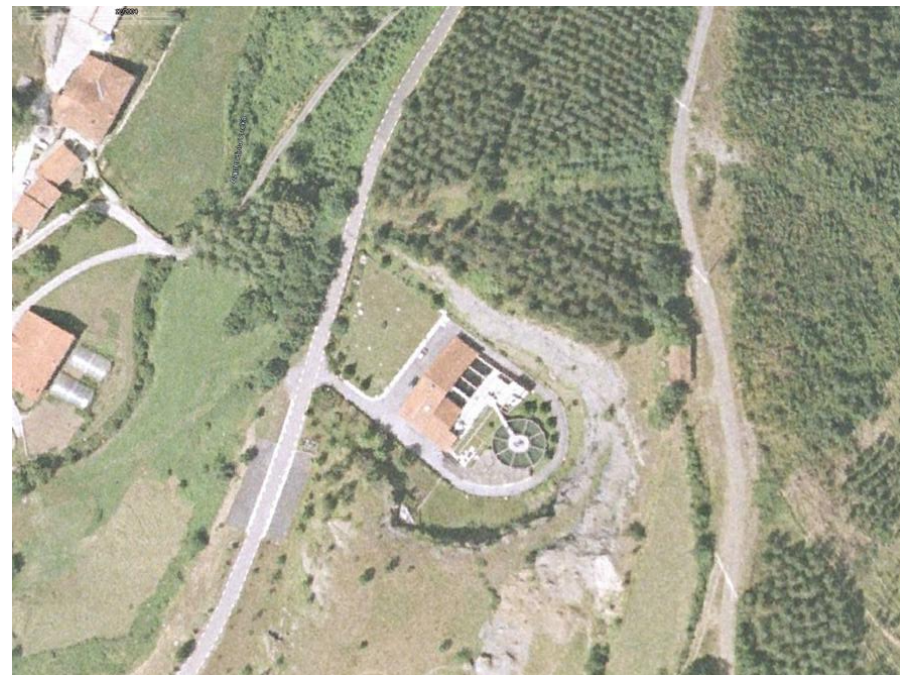
VISTA AÉREA DE LA ZONA INVESTIGADA (AÑO 2004)

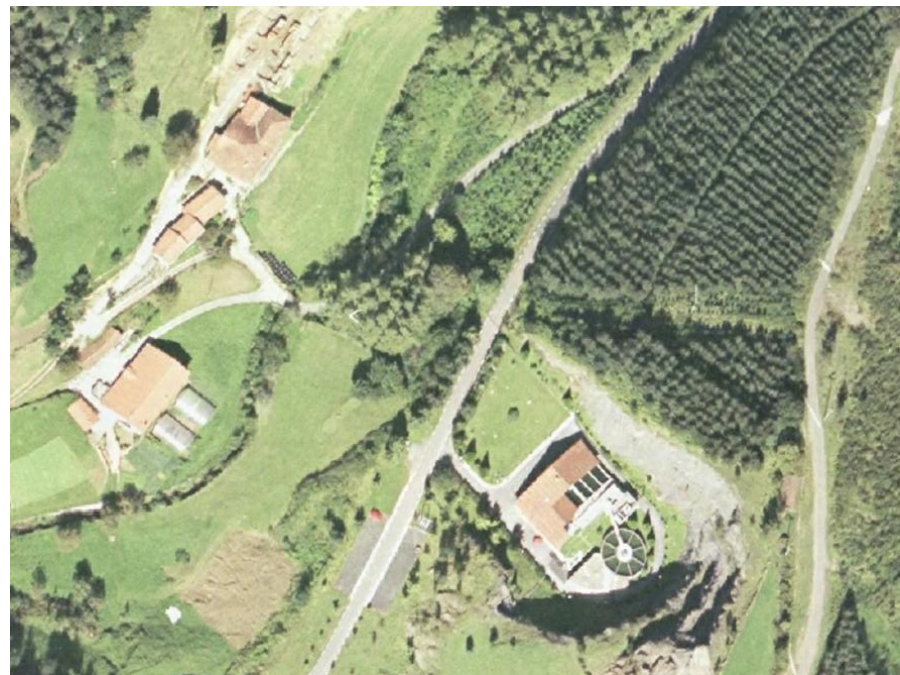
VISTA AÉREA DE LA ZONA INVESTIGADA (AÑO 2002)

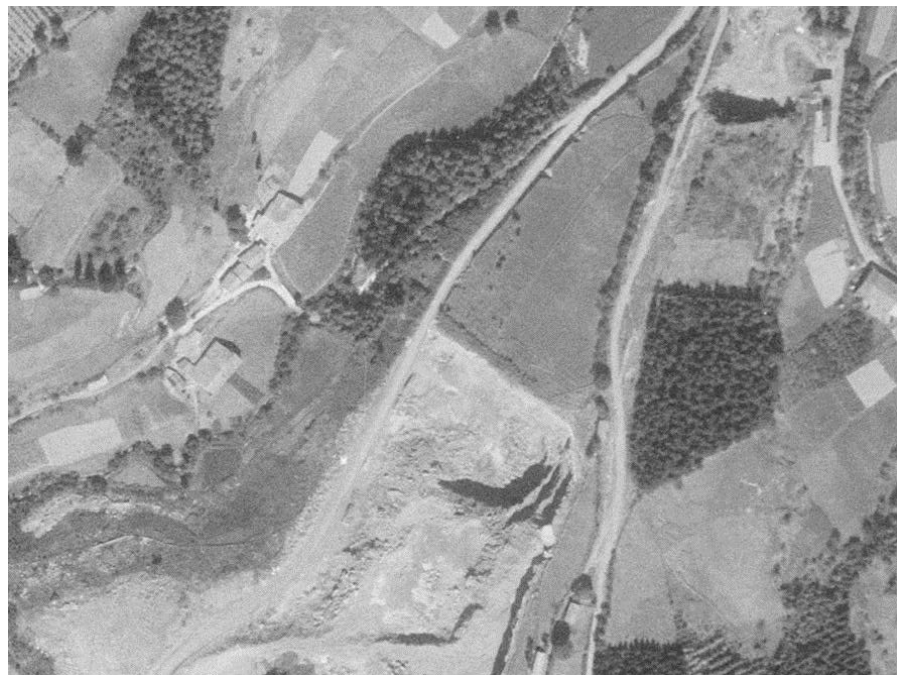
VISTA AÉREA DE LA ZONA INVESTIGADA (AÑO 1984)

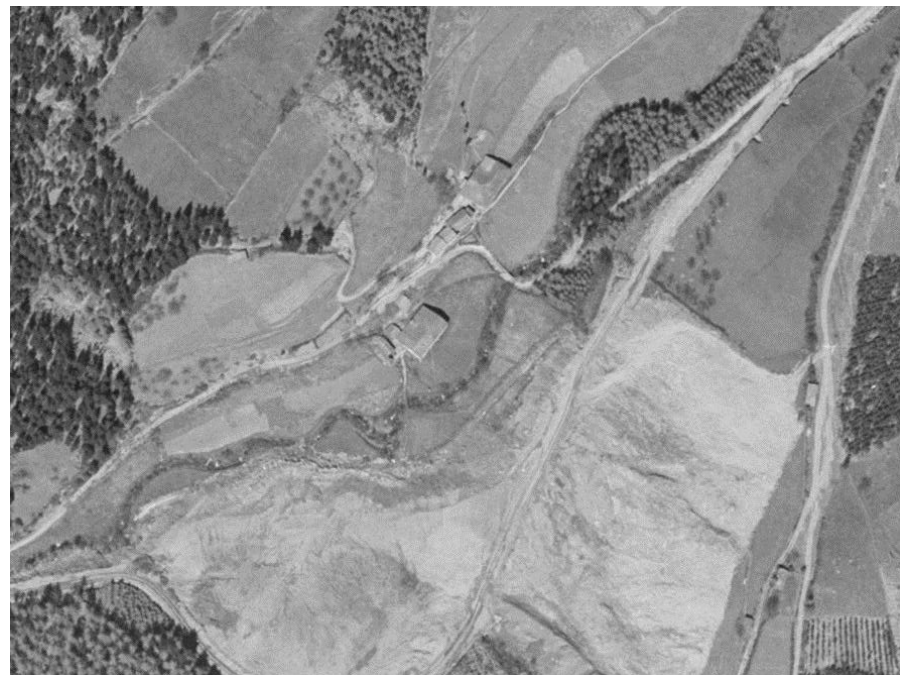
VISTA AÉREA DE LA ZONA INVESTIGADA (AÑO 1977)

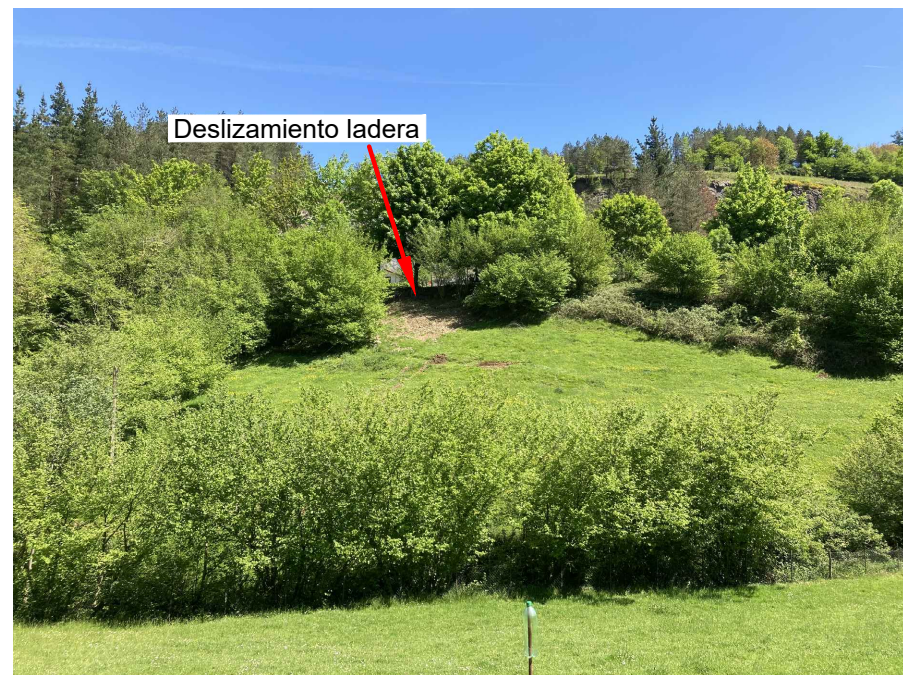
VISTA GENERAL DE LA LADERA

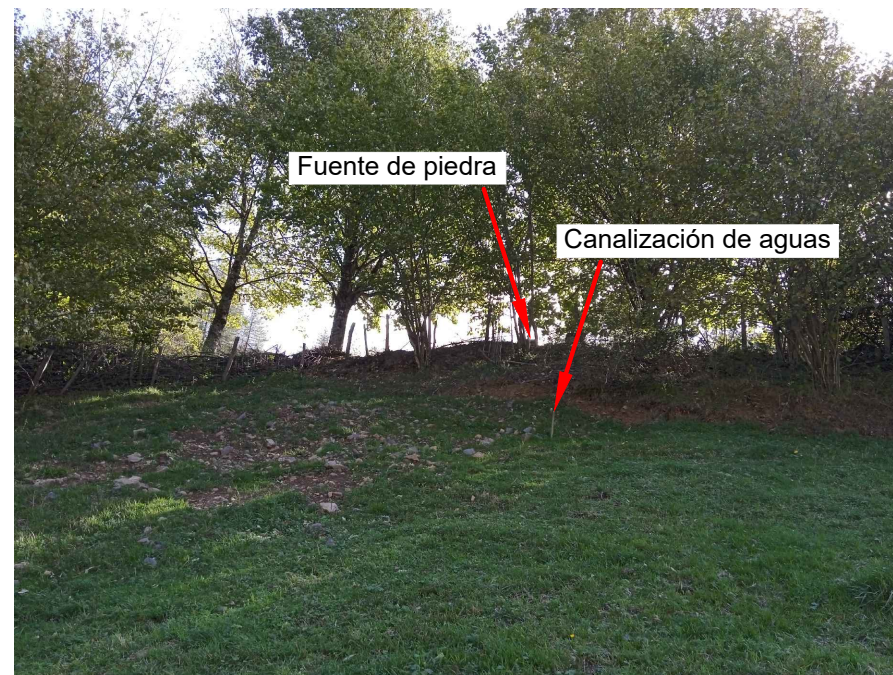
La ladera investigada se está viendo afectada por un movimiento de inestabilidad. Se ha producido una rotura entre el nivel de rellenos y roca que afecta a la ladera.

VISTA GENERAL DEL ESCARPE DEL DESLIZAMIENTO

Para estabilizar la ladera frente a roturas superficiales se recomienda ejecutar un muro de escollera. Mediante esta solución también se evitará que las aguas de escorrentía acaben erosionando y alterando los materiales del relleno que constituyen esta ladera.

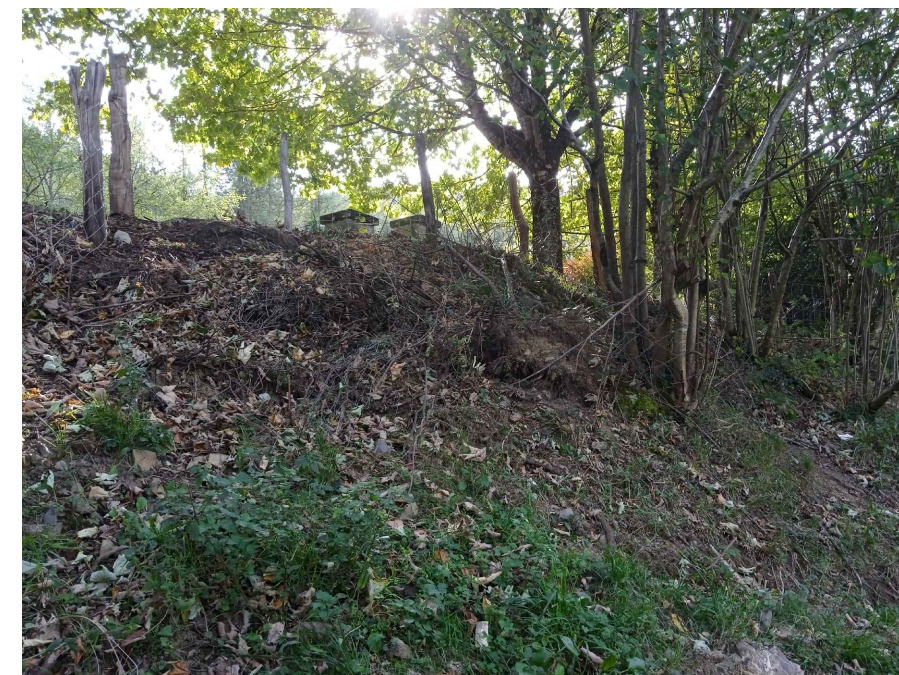
DETALLE ESCARPE

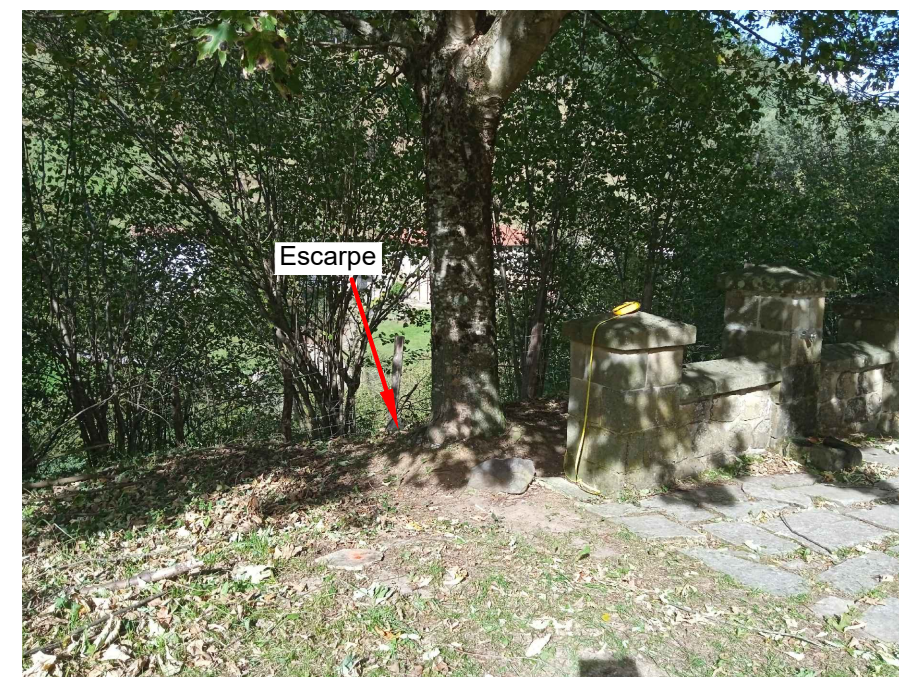
ZONA SUPERIOR LADERA

Las grietas existentes en coronación de la ladera favorecen la infiltración de agua al subsuelo, por lo que se deberían sellar.

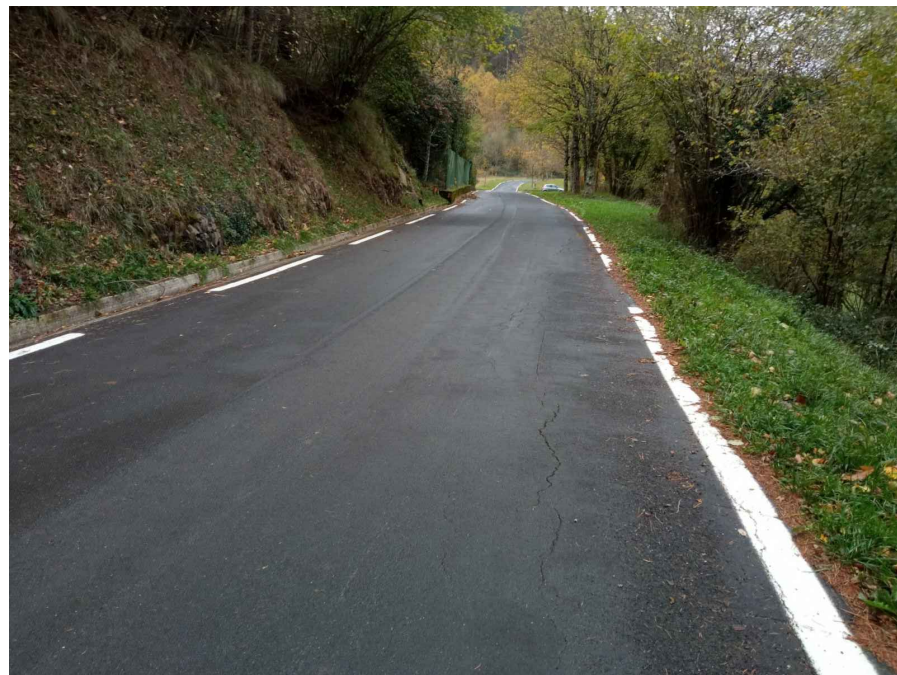
GRIETAS EXISTENTES EN ASFALTO

Se recomienda sellar y realizar un seguimiento posterior de las grietas detectadas en el firme de la GI-3511 a una distancia de más de 25 metros de la zona investigada. Estas grietas pueden estar asociadas a la rotura principal o pueden deberse a una deformación del relleno del vial. Debido a la vegetación existente no ha sido posible investigar esta zona en profundidad, por lo que se recomienda su limpieza y posterior estudio. Con la topografía y fotografías aéreas de la zona se ha realizado una estimación del alcance de esta posible inestabilidad.
