**INFORME GEOTÉCNICO**

### ESTABILIZACIÓN DE UN DESLIZAMIENTO EN LA ETAP DE BARRENDIOLA

- LEGAZPI -

T-220303

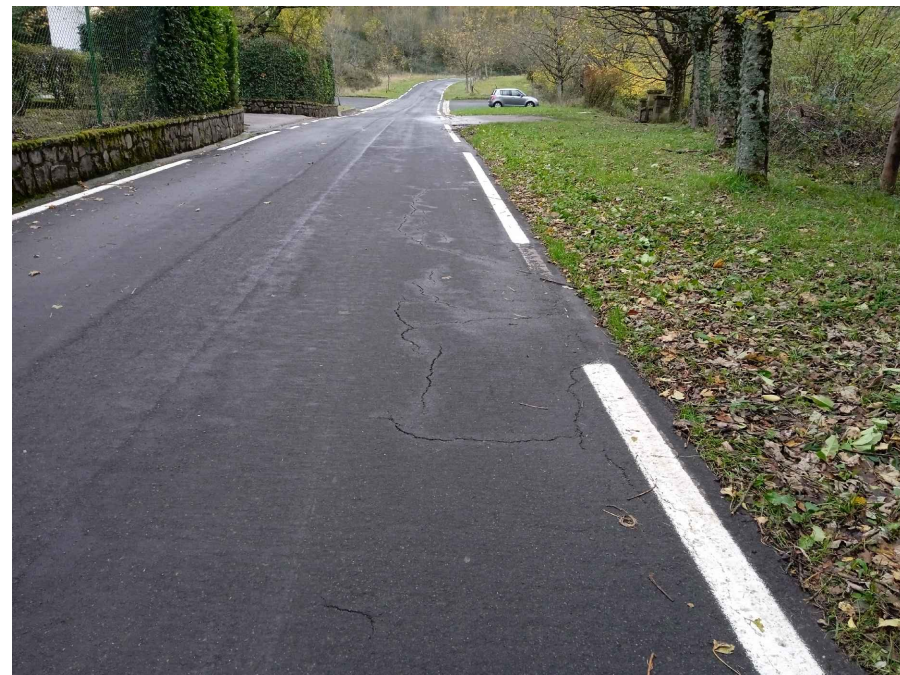
GRIETAS EXISTENTES EN ASFALTO

Se recomienda sellar y realizar un seguimiento posterior de las grietas detectadas en el firme de la GI-3511 a una distancia de más de 25 metros de la zona investigada. Estas grietas pueden estar asociadas a la rotura principal o pueden deberse a una deformación del relleno del vial. Debido a la vegetación existente no ha sido posible investigar esta zona en profundidad, por lo que se recomienda su limpieza y posterior estudio. Con la topografía y fotografías aéreas de la zona se ha realizado una estimación del alcance de esta posible inestabilidad.

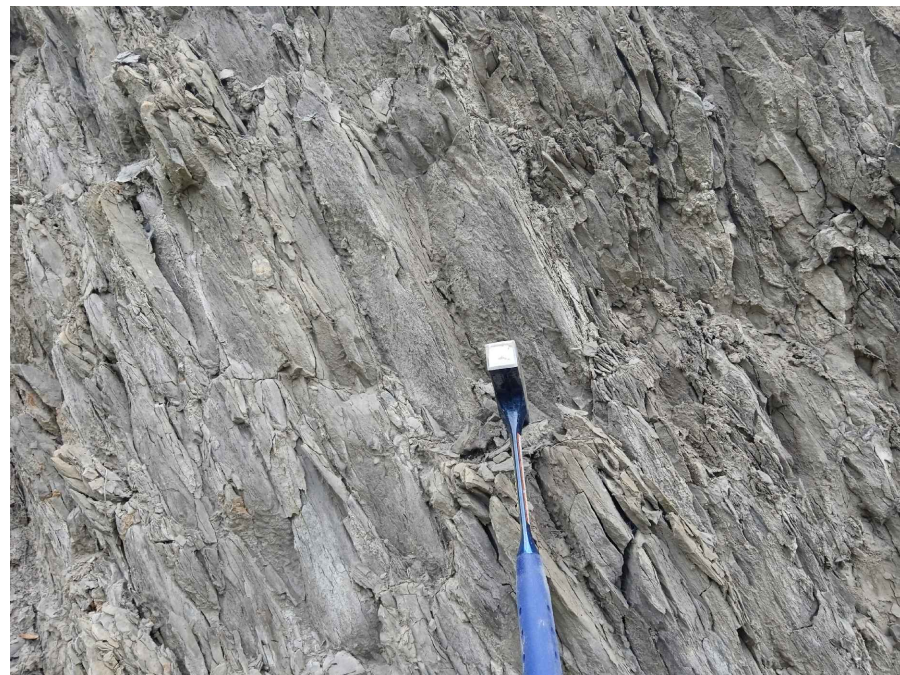
DETALLE DE AFLORAMIENTO DE ROCA CORRESPONDIENTE AL PUNTO DE OBSERVACIÓN ① DE LA FIGURA 2

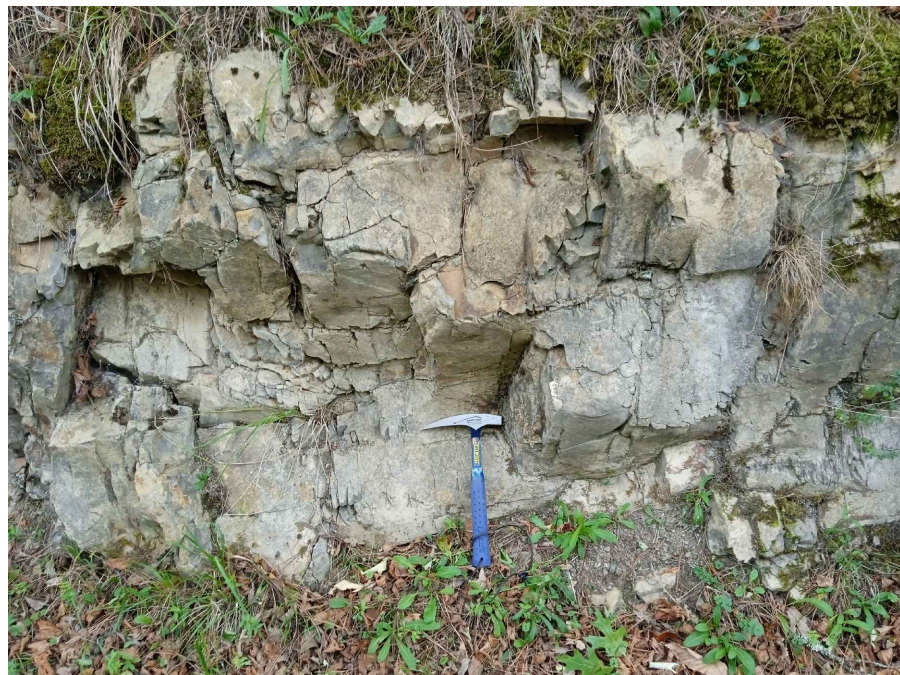
DETALLE DE AFLORAMIENTO DE ROCA CORRESPONDIENTE AL PUNTO DE OBSERVACIÓN ② DE LA FIGURA 2

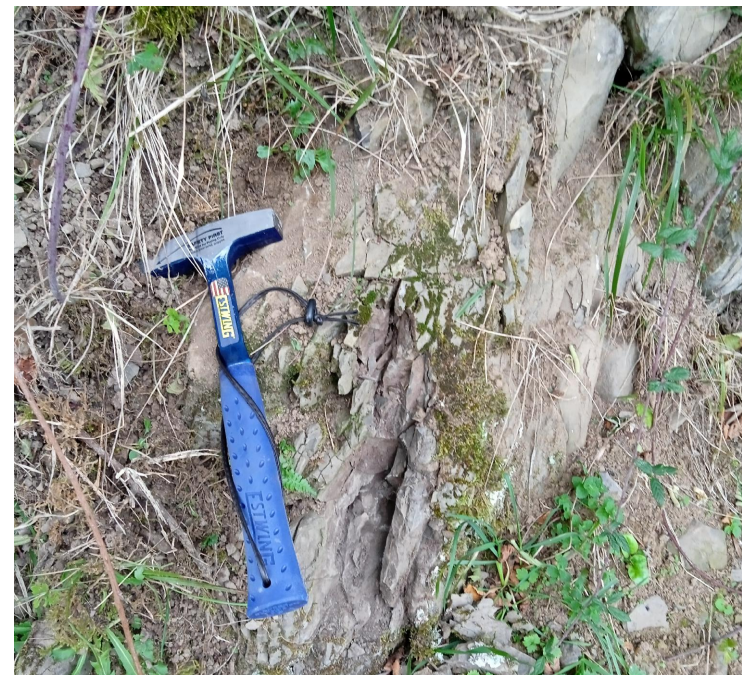
DETALLE DE AFLORAMIENTO DE ROCA CORRESPONDIENTE AL PUNTO DE OBSERVACIÓN ③ DE LA FIGURA 2

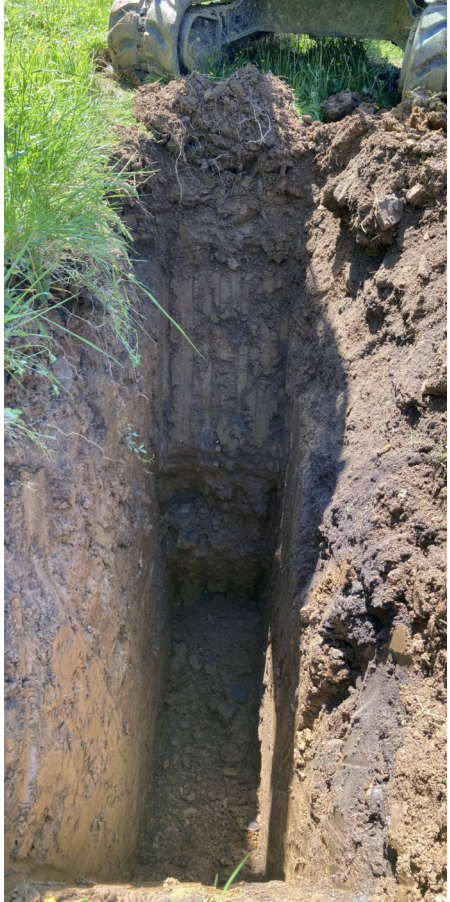
1,00				1,00 m. <b>Arcilla marrón con tierra vegetal en el contacto.</b> - Capa húmeda con ligeras fluencias de agua.											490,0	
1,30				2,30 m. <b>ROCA</b> <b>Roca meteorizada Grado IV.</b> - Aspecto de masa deslizada.											489,0	
1,00				<b>Fin de calicata a 3,3 m.</b>											488,0	
5,0															487,0

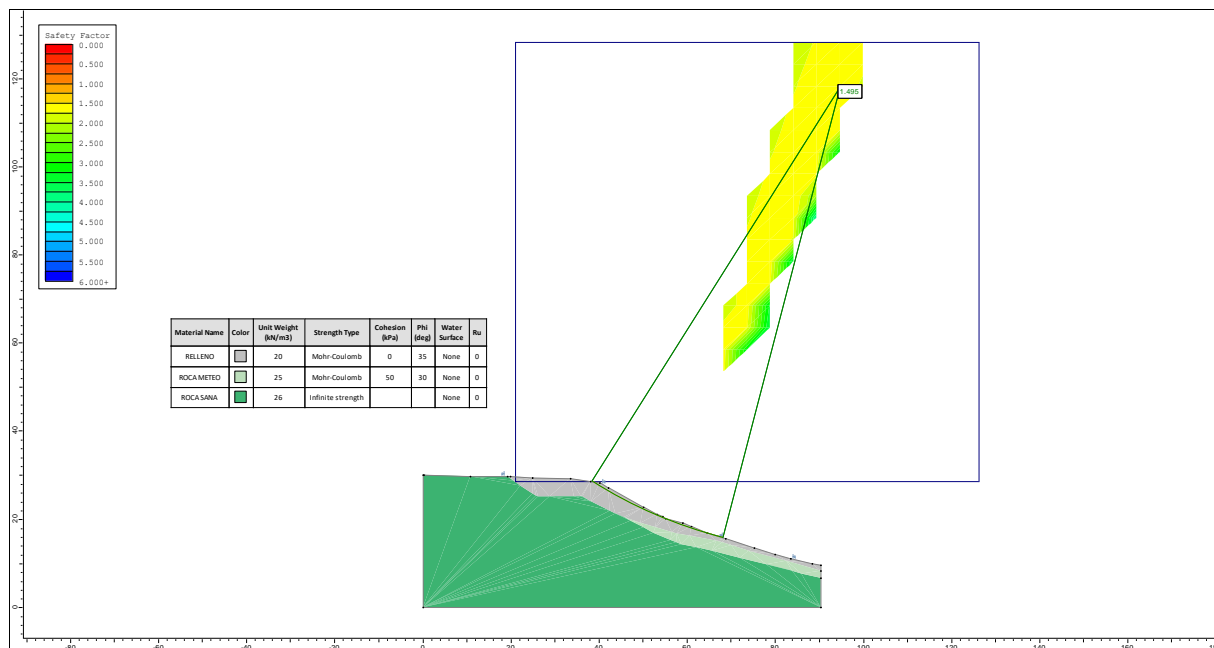
- FS: 1.494550
- Center: 94.632, 118.226
- Radius: 105.869
- Left Slip Surface Endpoint: 38.352, 28.556
- Right Slip Surface Endpoint: 68.105, 15.734
- Resisting Moment=18163.8 kN-m
- Driving Moment=12153.4 kN-m
- Total Slice Area=13.4869 m<sup>2</sup>

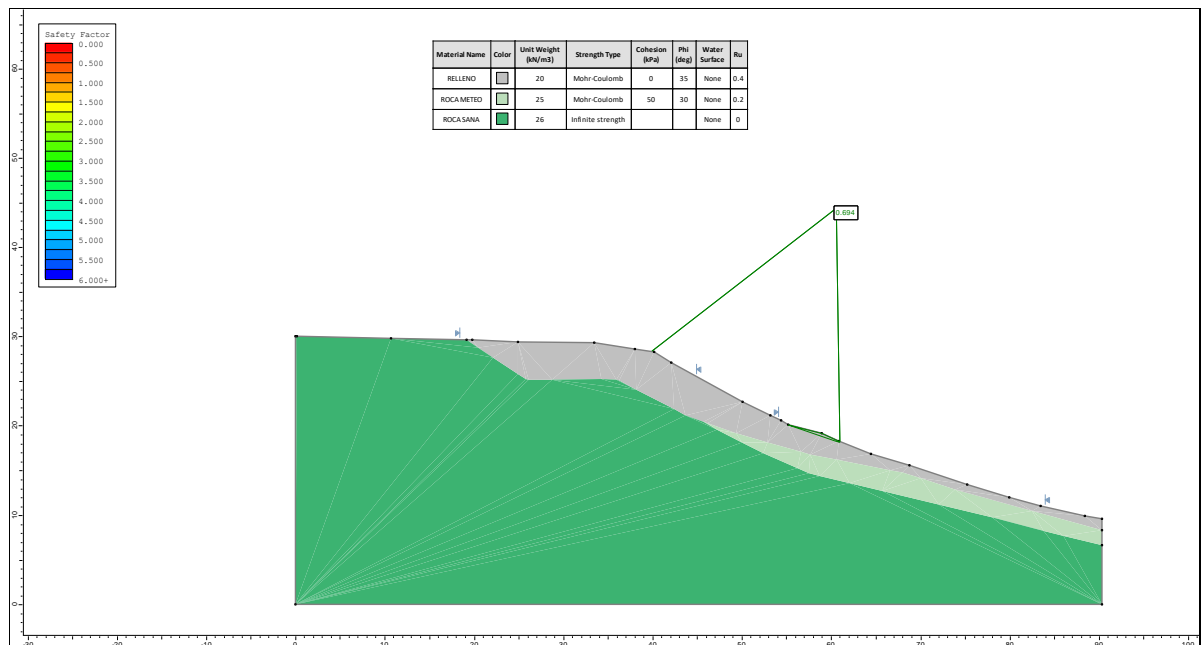
- FS: 0.693736
- Axis Location: 60.547, 44.367
- Left Slip Surface Endpoint: 39.873, 28.343
- Right Slip Surface Endpoint: 60.962, 18.214
- Resisting Moment=1980.6 kN-m
- Driving Moment=2854.98 kN-m
- Total Slice Area=12.6365 m<sup>2</sup>

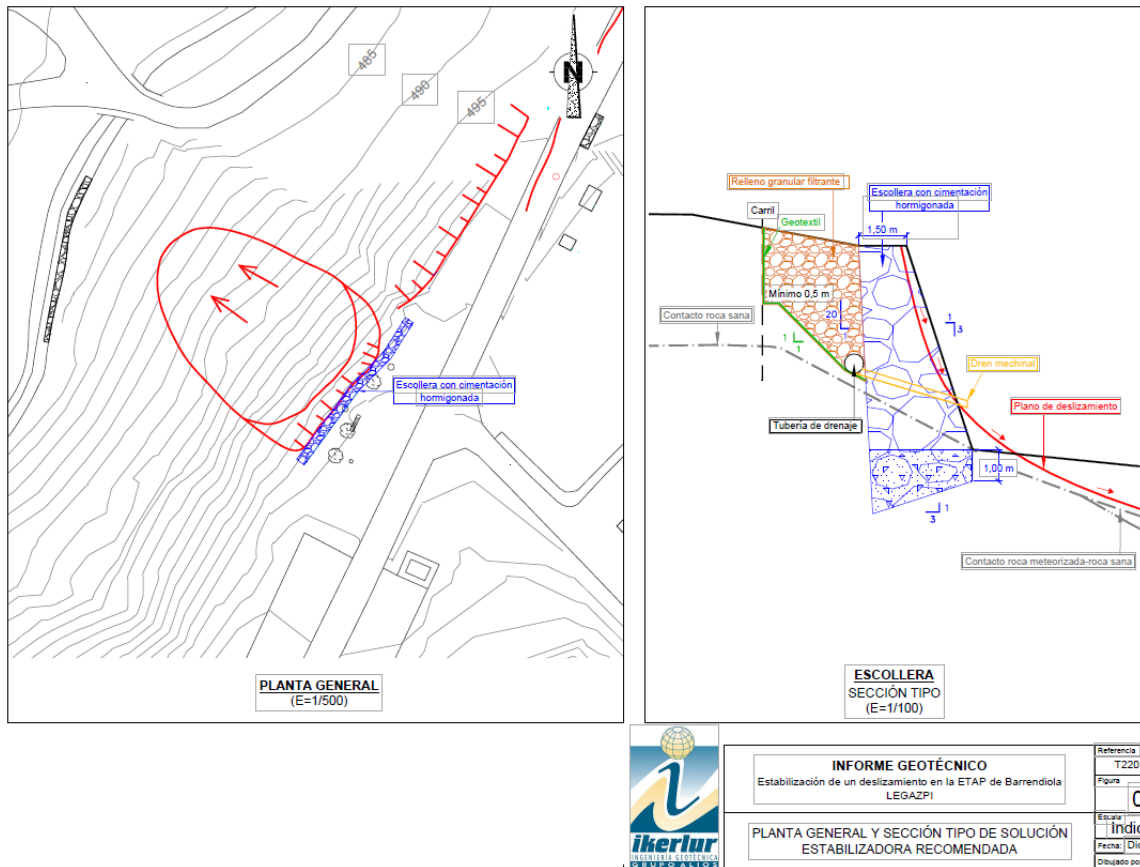
Para estabilizar la ladera frente a roturas superficiales se recomienda ejecutar un muro de escollera. Mediante esta solución también se evitará que las aguas de escorrentía acaben erosionando y alterando los materiales del relleno que constituyen esta ladera.

La esollera presentará una altura en torno a los 8,00 m de altura, por lo que para su ejecución será necesaria la excavación por bataches alternos (uno abierto y dos cerrados) de 4,00 m anchura, protegidos mediante la hinca de carriles, con el fin de evitar desprendimientos o movimientos en la parte superior del relleno, dado que por limitaciones de espacio no se puede retaluzar completamente toda la excavación.

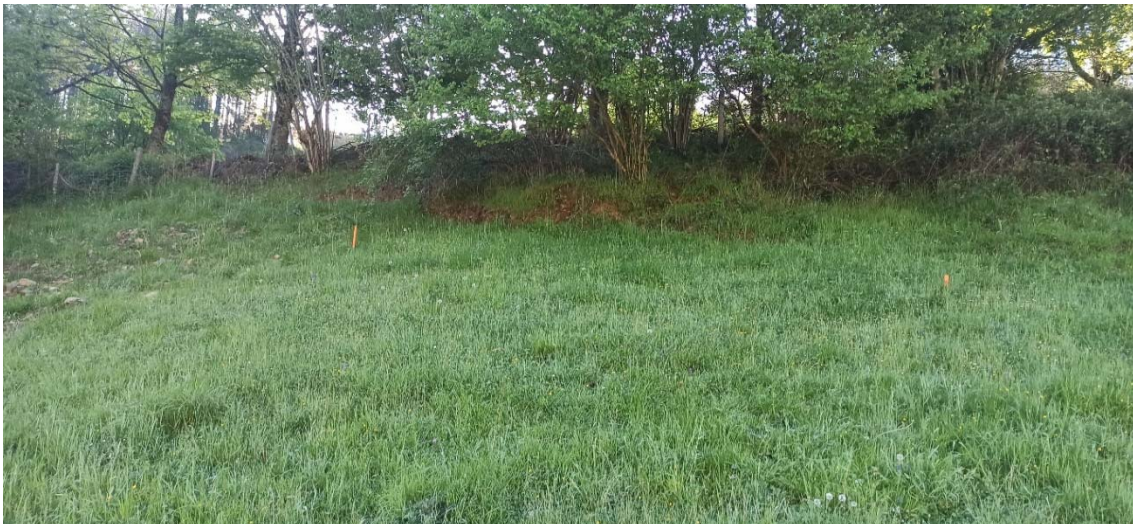
En el momento de la visita se observa en la zona superior de la ladera, antiguas cicatrices de deslizamiento y signos de reptación de suelos-rellenos.

*Deslizamiento zona superior*

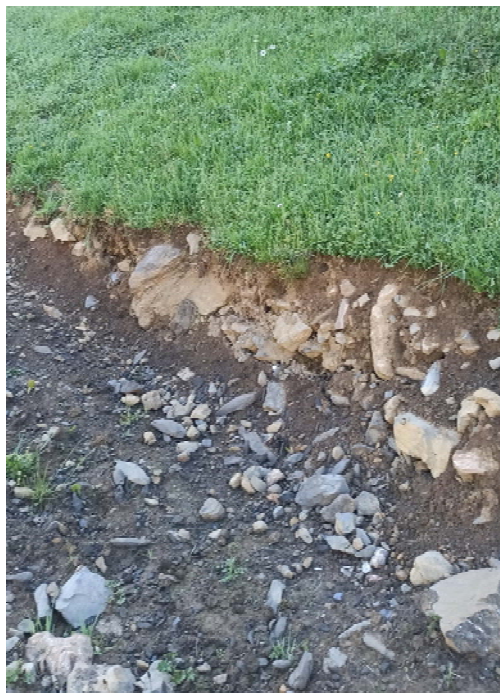
También se ha observado que se han realizado pequeñas pistas, donde se observan materiales de rellenos (gravas y bolos). Véase el anexo 1836/01 donde aparece la cartografía geológico-geotécnica de detalle.

*Rellenos zona de pistas*

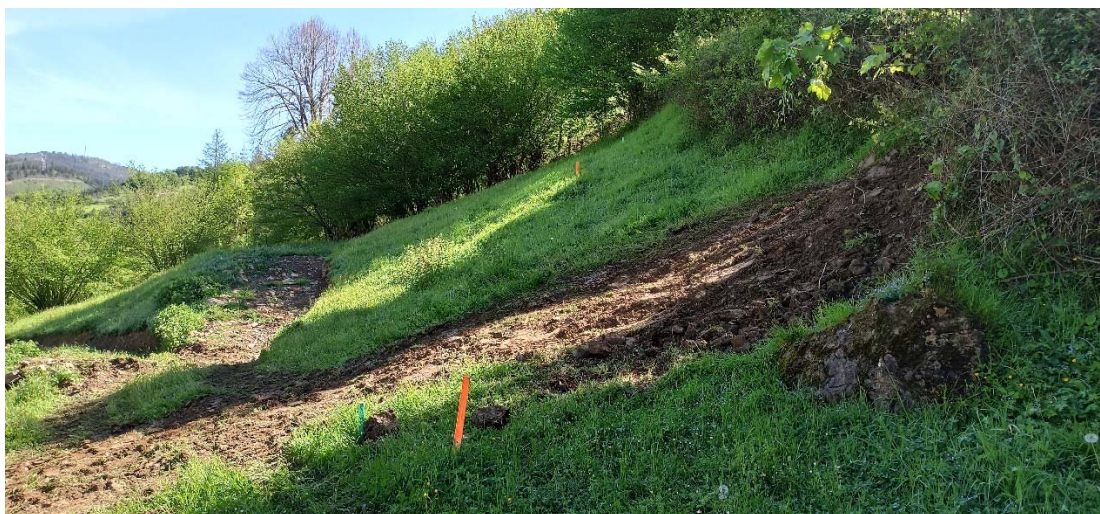
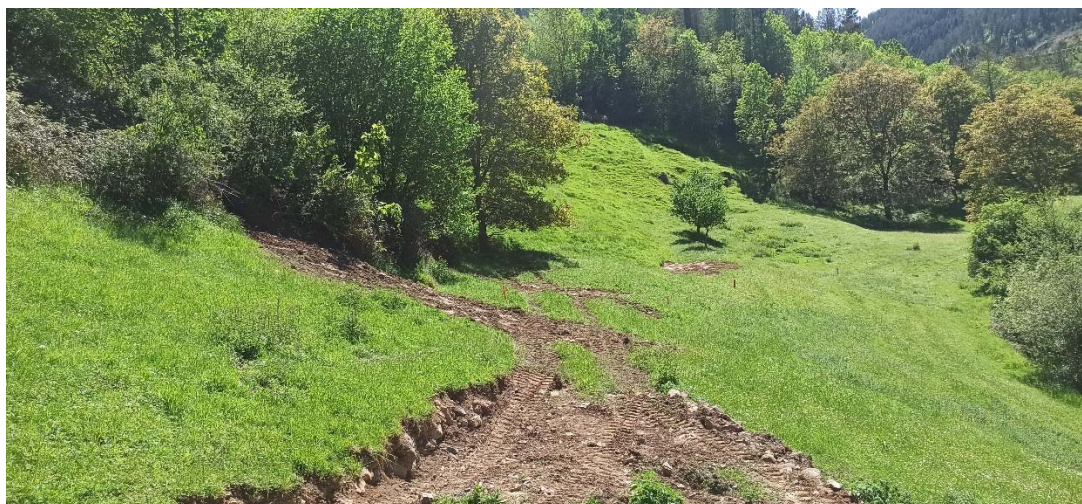
*Vista general de la ladera, situación actual*

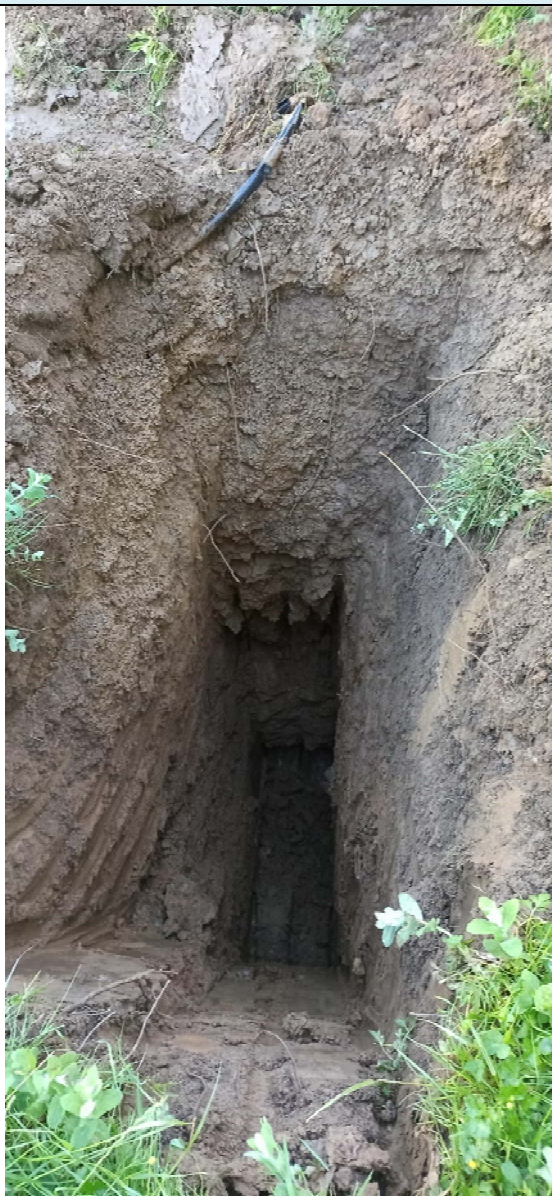
**CATA C2**

Profundidad (m)	Descripción
0,00-3,30	ARCILLAS; ocre a marrones, semicompactas a compactas.
3,30-3,50	ROCA ALTERADA Y FRACTURADA; margas, margocalizas de color gris y ocre.

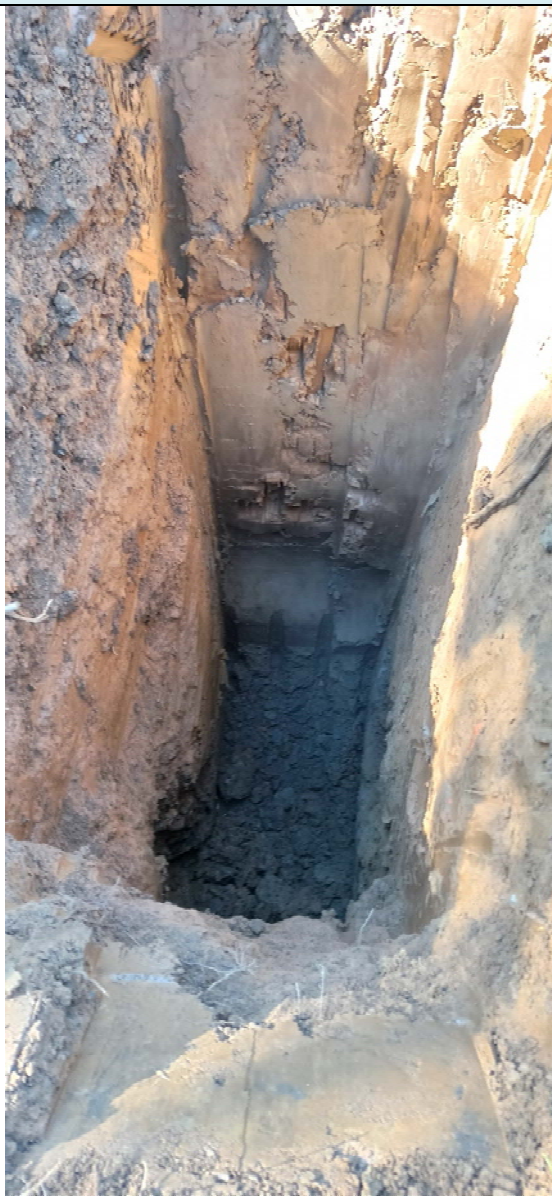
**CATA C3**

Profundidad (m)	Descripción
0,00-2,50	ARCILLAS; ocre a marrones, semicompactas a compactas
2,50-3,20	ROCA ALTERADA Y FRACTURADA; margas, margocalizas de color gris y ocre.
> 3,20	ROCA RELATIVAMENTE SANA; margocalizas de color gris

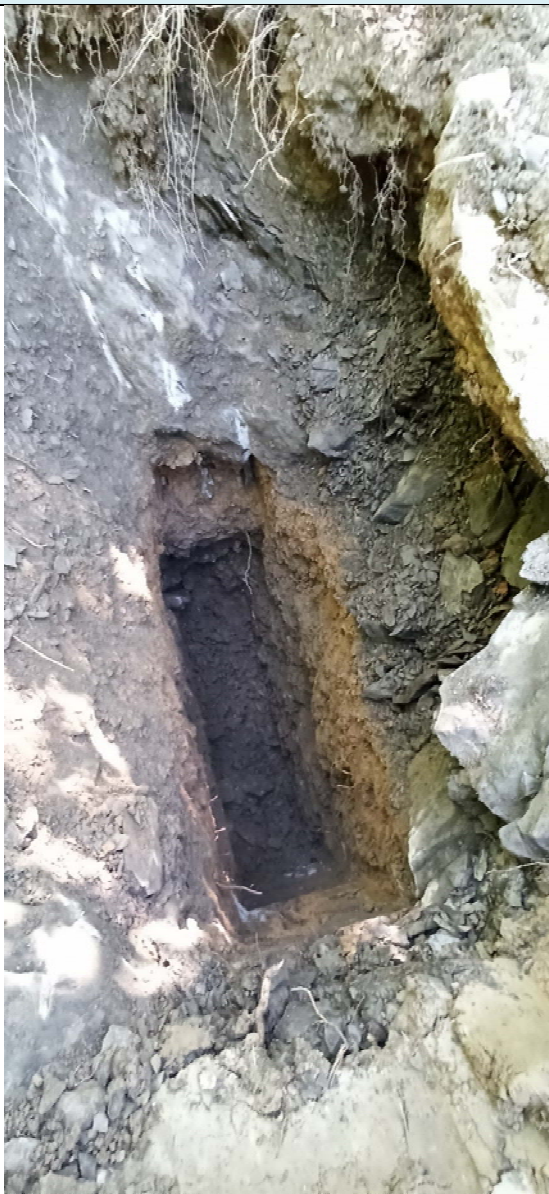
**CATA C5**

Profundidad (m)	Descripción
0,00-2,80	RELLENOS; gravas y bolos de tamaños centimétricos a decimétricos, en una matriz arcillosa, rellenos semidensos a flojos.
2,80-3,00	ARCILLAS; ocre a marrones compactas a semicompactas.

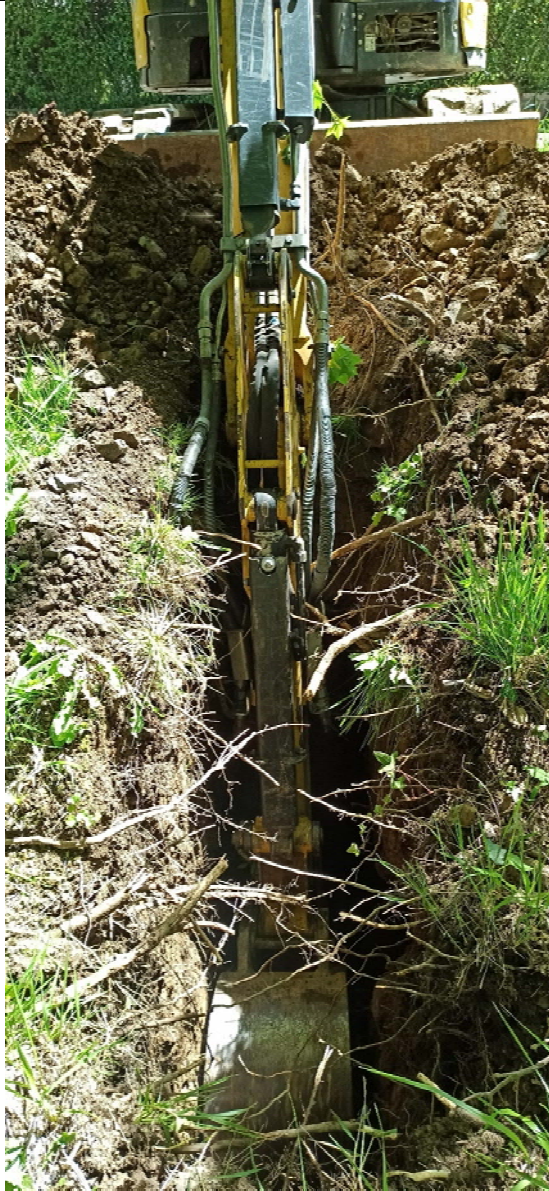
**CATA C6**

Profundidad (m)	Descripción
0,00-2,30	RELLENOS; gravas y bolos de tamaños centimétricos, en una matriz arcillosa, rellenos semidensos a flojos.

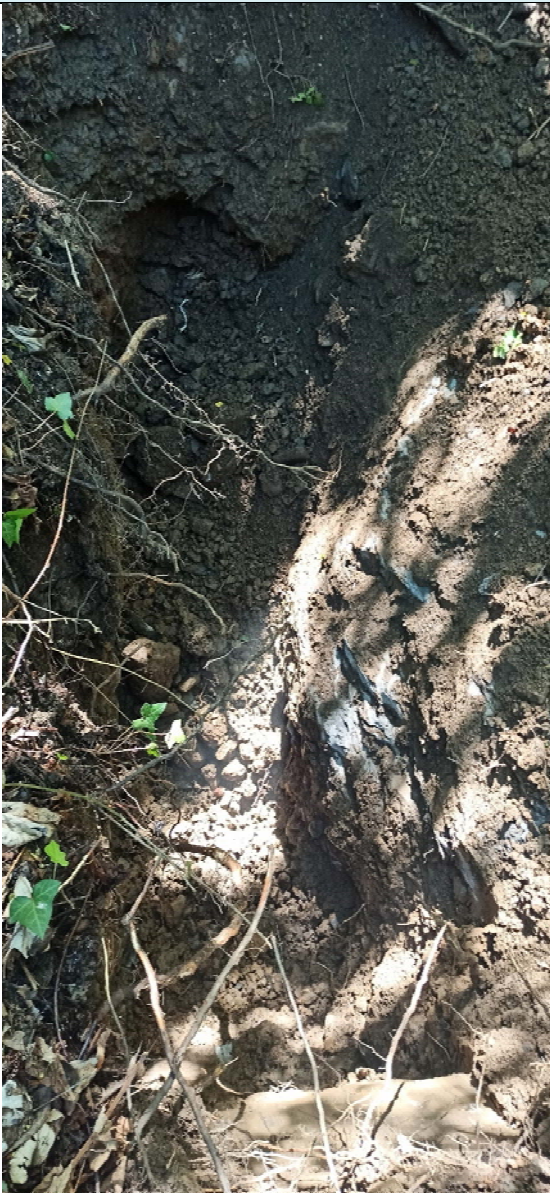
CATA C7

Profundidad (m)	Descripción
0,00-1,30	RELLENOS; gravas y bolos de tamaños centimétricos, en una matriz arcillosa, rellenos semidensos a flojos.
>1,30	ARCILLAS -ROCA; ocre, se observan zonas de lateral de la cata afloramiento rocoso, margocalizas grises.

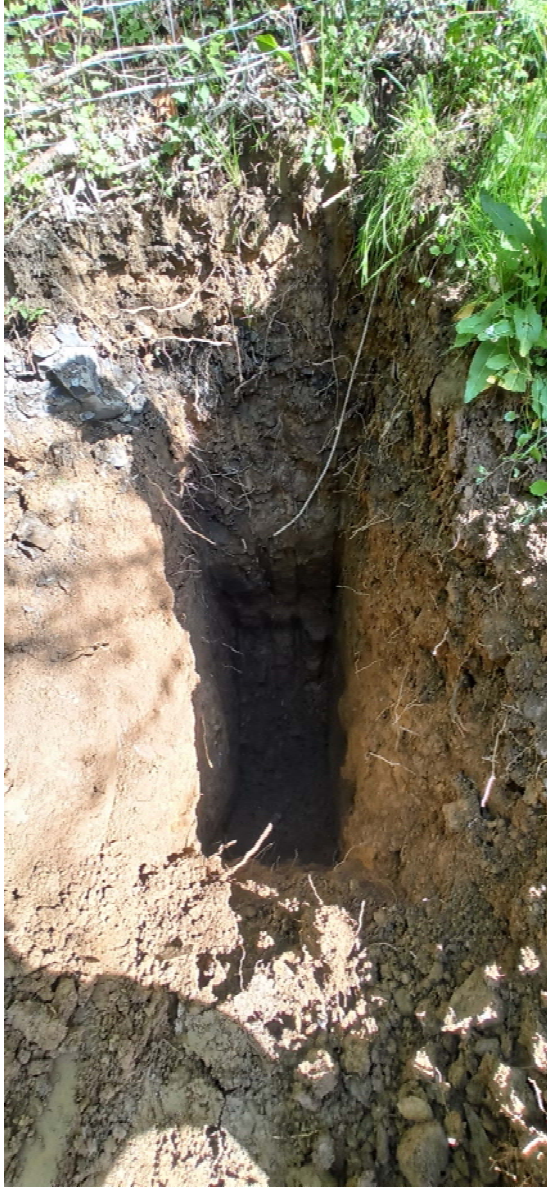
**CATA C8**

Profundidad (m)	Descripción
0,00-1,20	RELLENOS; gravas y bolos de tamaños centimétricos, en una matriz arcillosa, rellenos semidensos a flojos.
1,20-3,40	ARCILLAS; ocre, compactas a semicompactas, suelo residual.

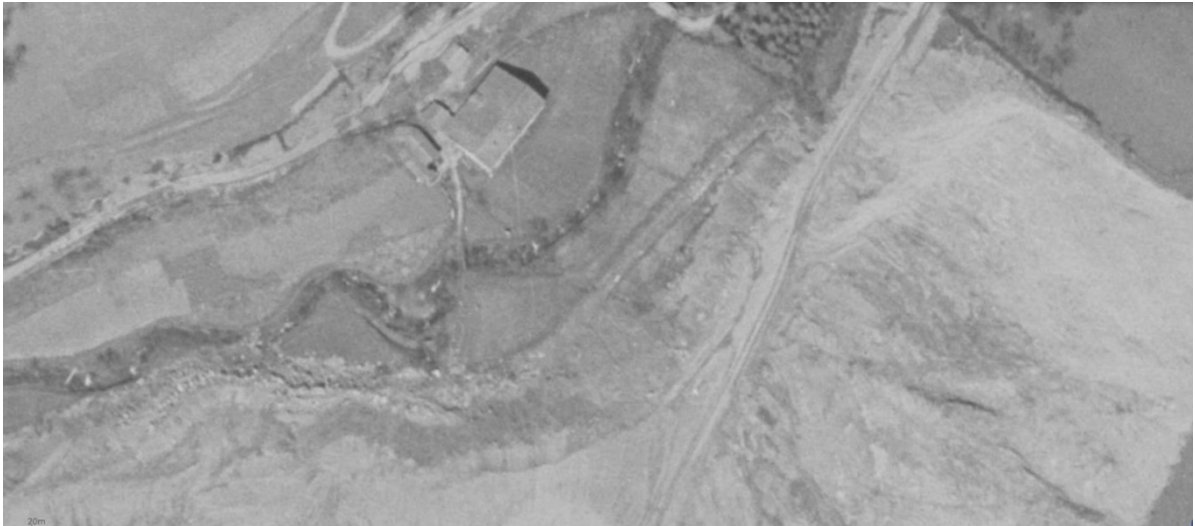
En las imágenes antiguas de GEOEUSKADI se observa, el año 1977 la existencia de un vial aproximadamente en la zona de la carretera actual.

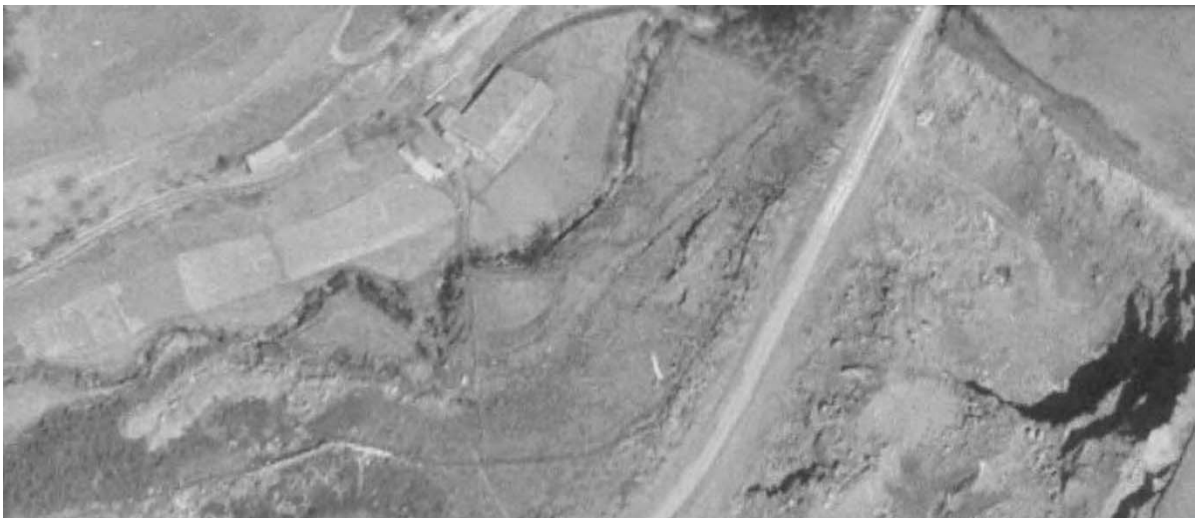
En las imágenes de GEOEUSKADI se observa, el año 1983 la ampliación del citado vial generándose excavaciones en el lado monte (al SE) y rellenos en el lado valle (al NW).

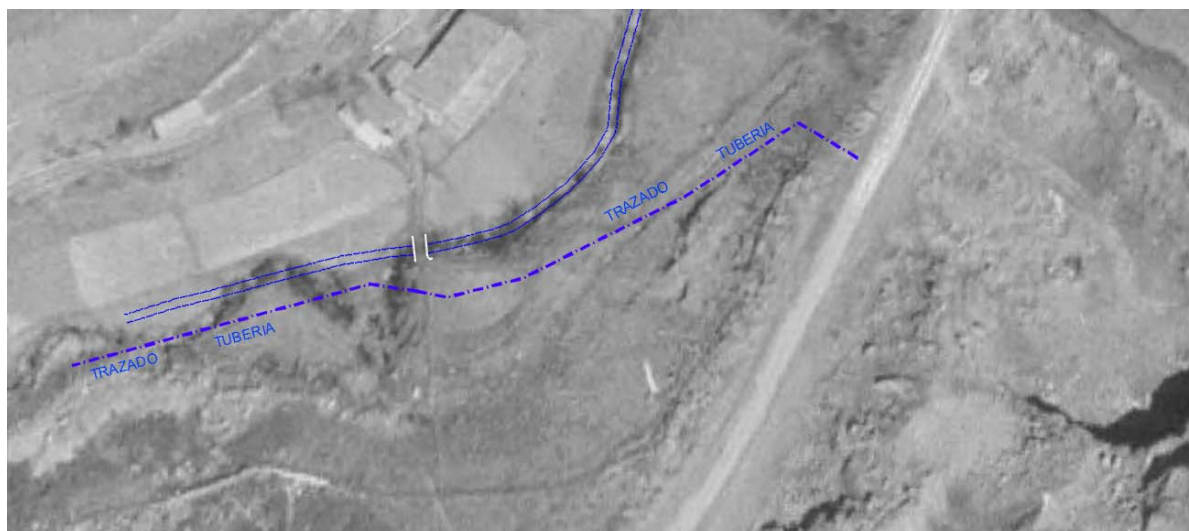
Las investigaciones realizadas han permitido determinar una zona de suelos coluviales que la conducción atraviesa, así como un tramo de Río con modificación en planta y que afecta al trazado de la conducción. Esta modificación-canalizada del Río se observa a partir de imágenes antiguas de GEOEUSKADI y se efectuó entre los años 1983 y 1991.

*Año 1983*

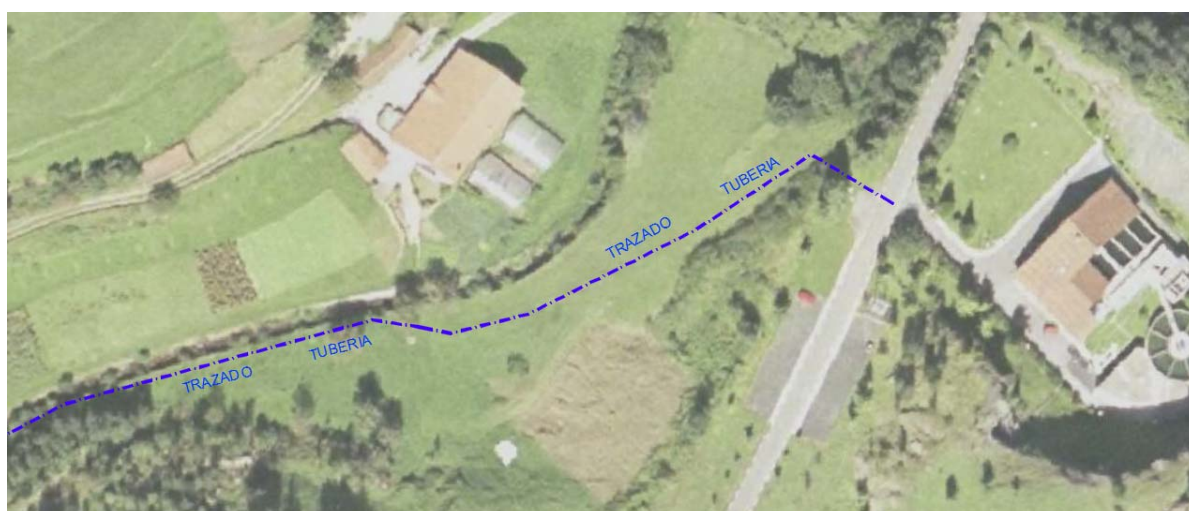
En las imágenes de GEOEUSKADI posteriores no se observan cambios en la zona analizada.

*Año 2001*

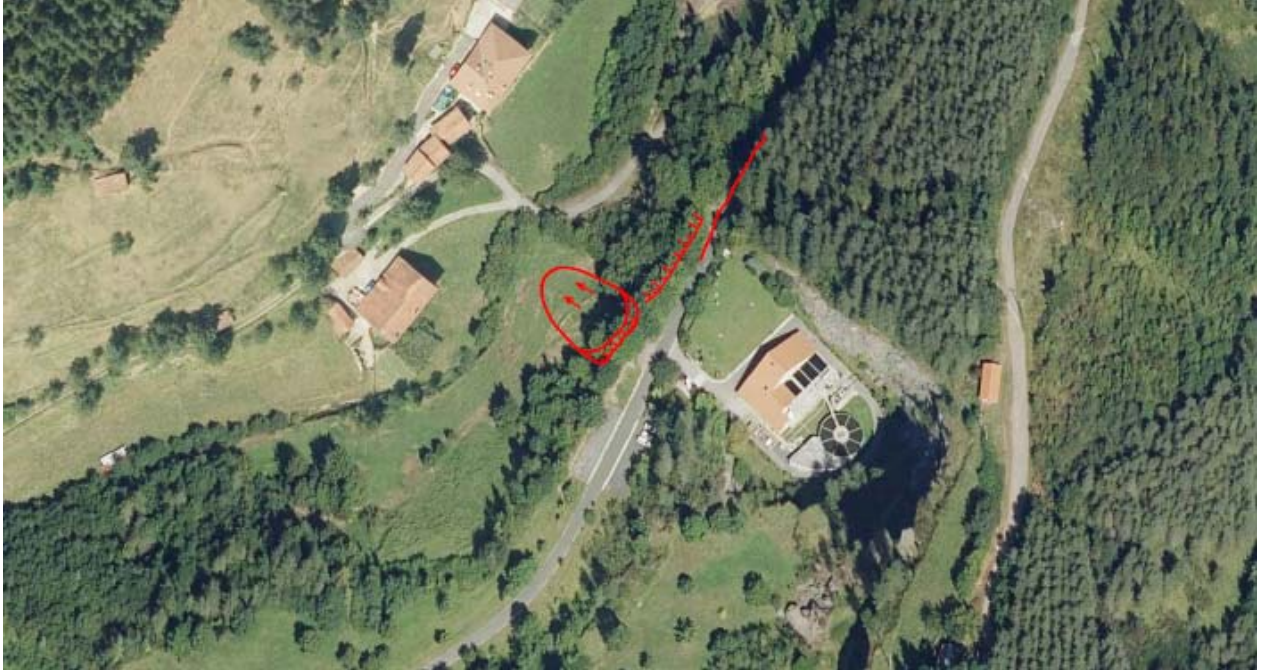
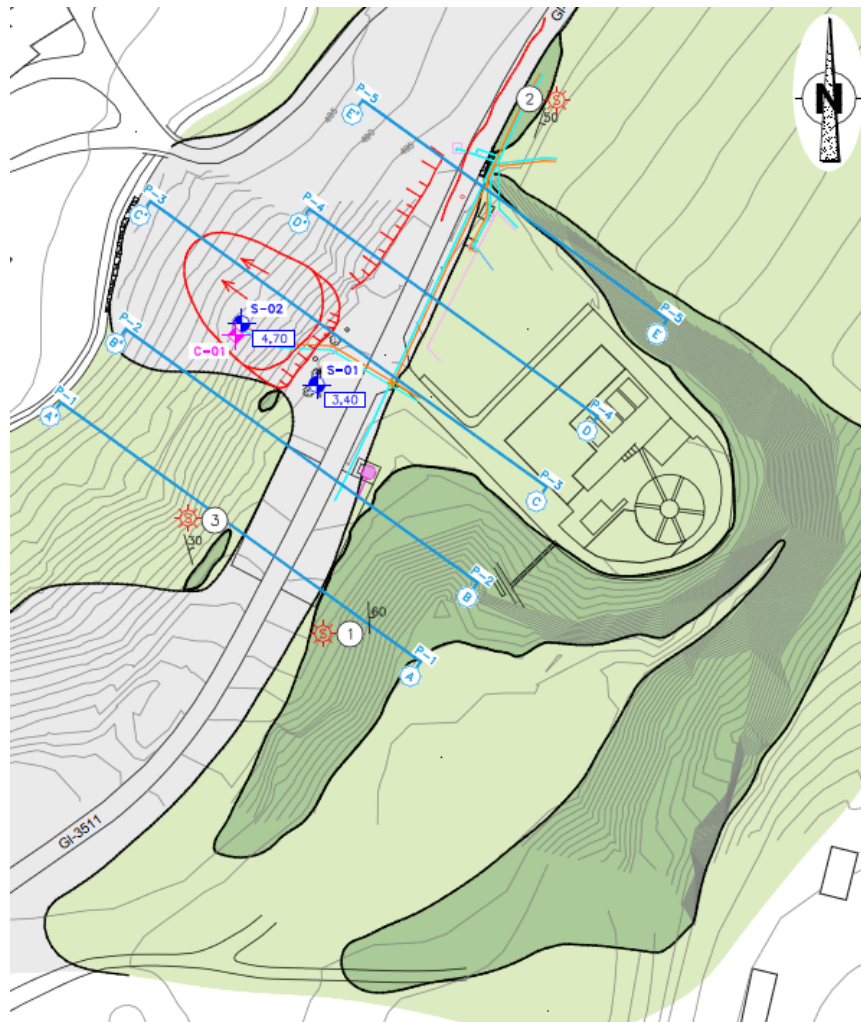
La ubicación de la inestabilidad puede observarse en el Informe de IKERLUR

Como puede observarse las inestabilidades aparecen asociadas al relleno instalado en la carretera y en concreto al talud que se genera en el tránsito hacia ladera abajo.

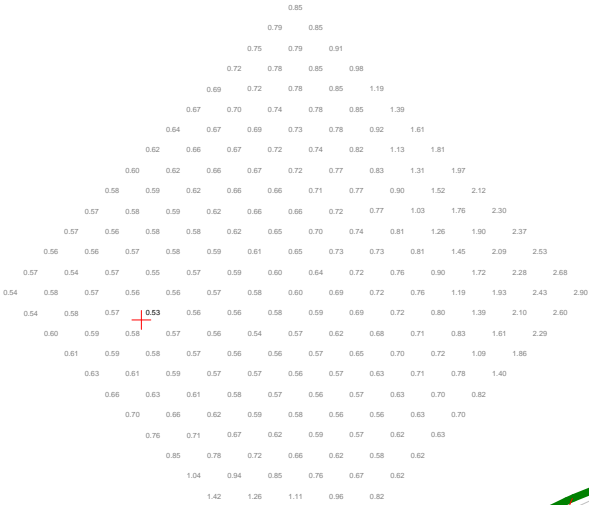
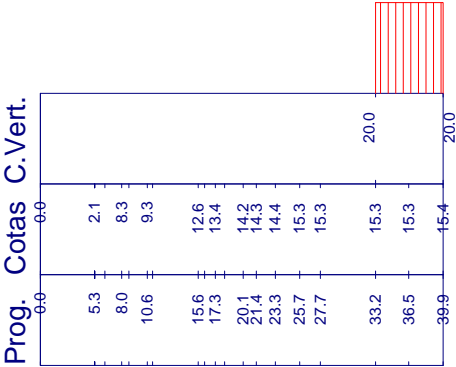
1836-1  
Perfil PK-15  
Condiciones saturadas+sobrecarga+sismo  
Empuje H=88 kN/m  
FS=1.0  
Cálculo 04  
escala 1:1000
