## **INFORME GEOTÉCNICO**

### **CONDICIONES DE ESTABILIDAD DE LA LADERA DEL VIAL DE ACCESO A LA CASETA DE MECANISMOS DE LA PRESA DE ARRIARAN. FASE I –BEASAIN–**

**T-210702 – Agosto 2 021**

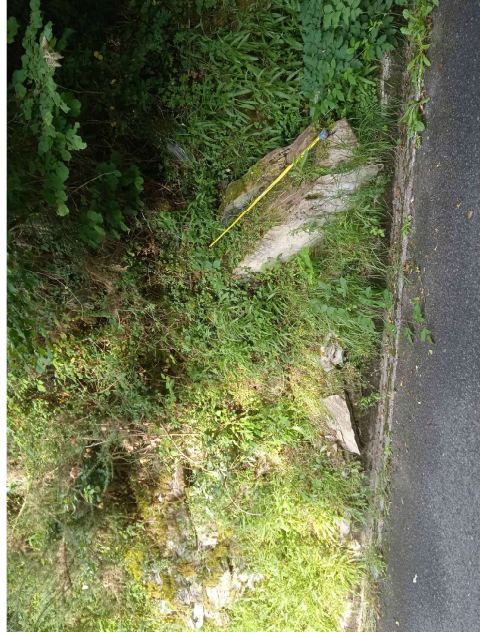
Existen también pequeños desprendimientos localizados en el talud interior del camino.

DETALLE DE BLOQUE DESPRENDIDO JUNTO AL PUNTO DE OBSERVACION ④

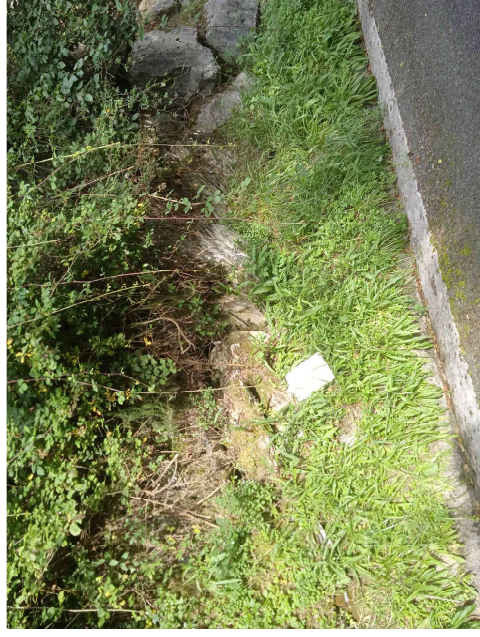
DETALLE DE DESPRENDIMIENTO DE ROCA DE PEQUEÑAS DIMENSIONES EN EL PUNTO DE OBSERVACION ⑦

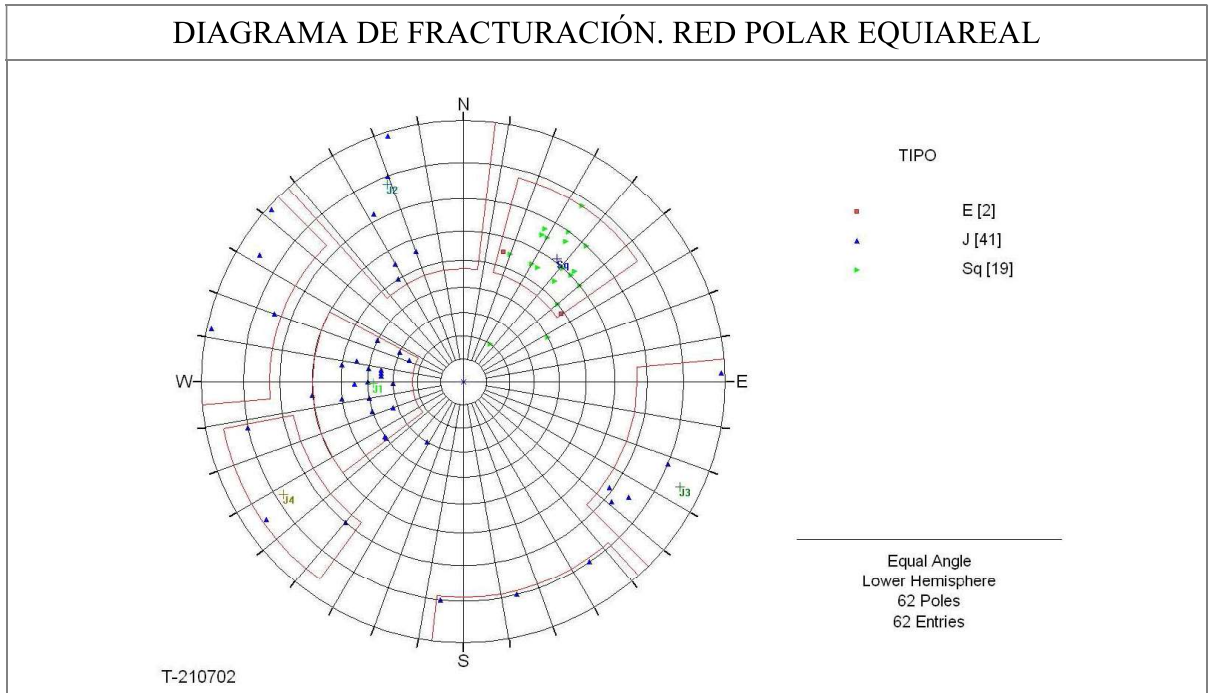
### DIAGRAMA DE FRACTURACIÓN. RED POLAR EQUIAREAL

La estructura se orienta según una dirección de buzamiento y un buzamiento medio  $Sq = 217^\circ/61^\circ$ .

A su vez, el macizo rocoso está afectado por varias familias de juntas con las siguientes orientaciones: J-1= 089°/38°, J-2= 159°/78°, J-3= 296°/85° y J-4= 058°/78°.
