Gipuzkoako Ur Kontsortzioa
Gipuzkoako Urak

INFORME GEOTÉCNICO

ESTABILIZACIÓN DE UN DESMONTE SITUADO EN ESTRIBO IZQUIERDO DE LA PRESA DE BARRENDIOLA - LEGAZPI -

T-210106 – Febrero 2021

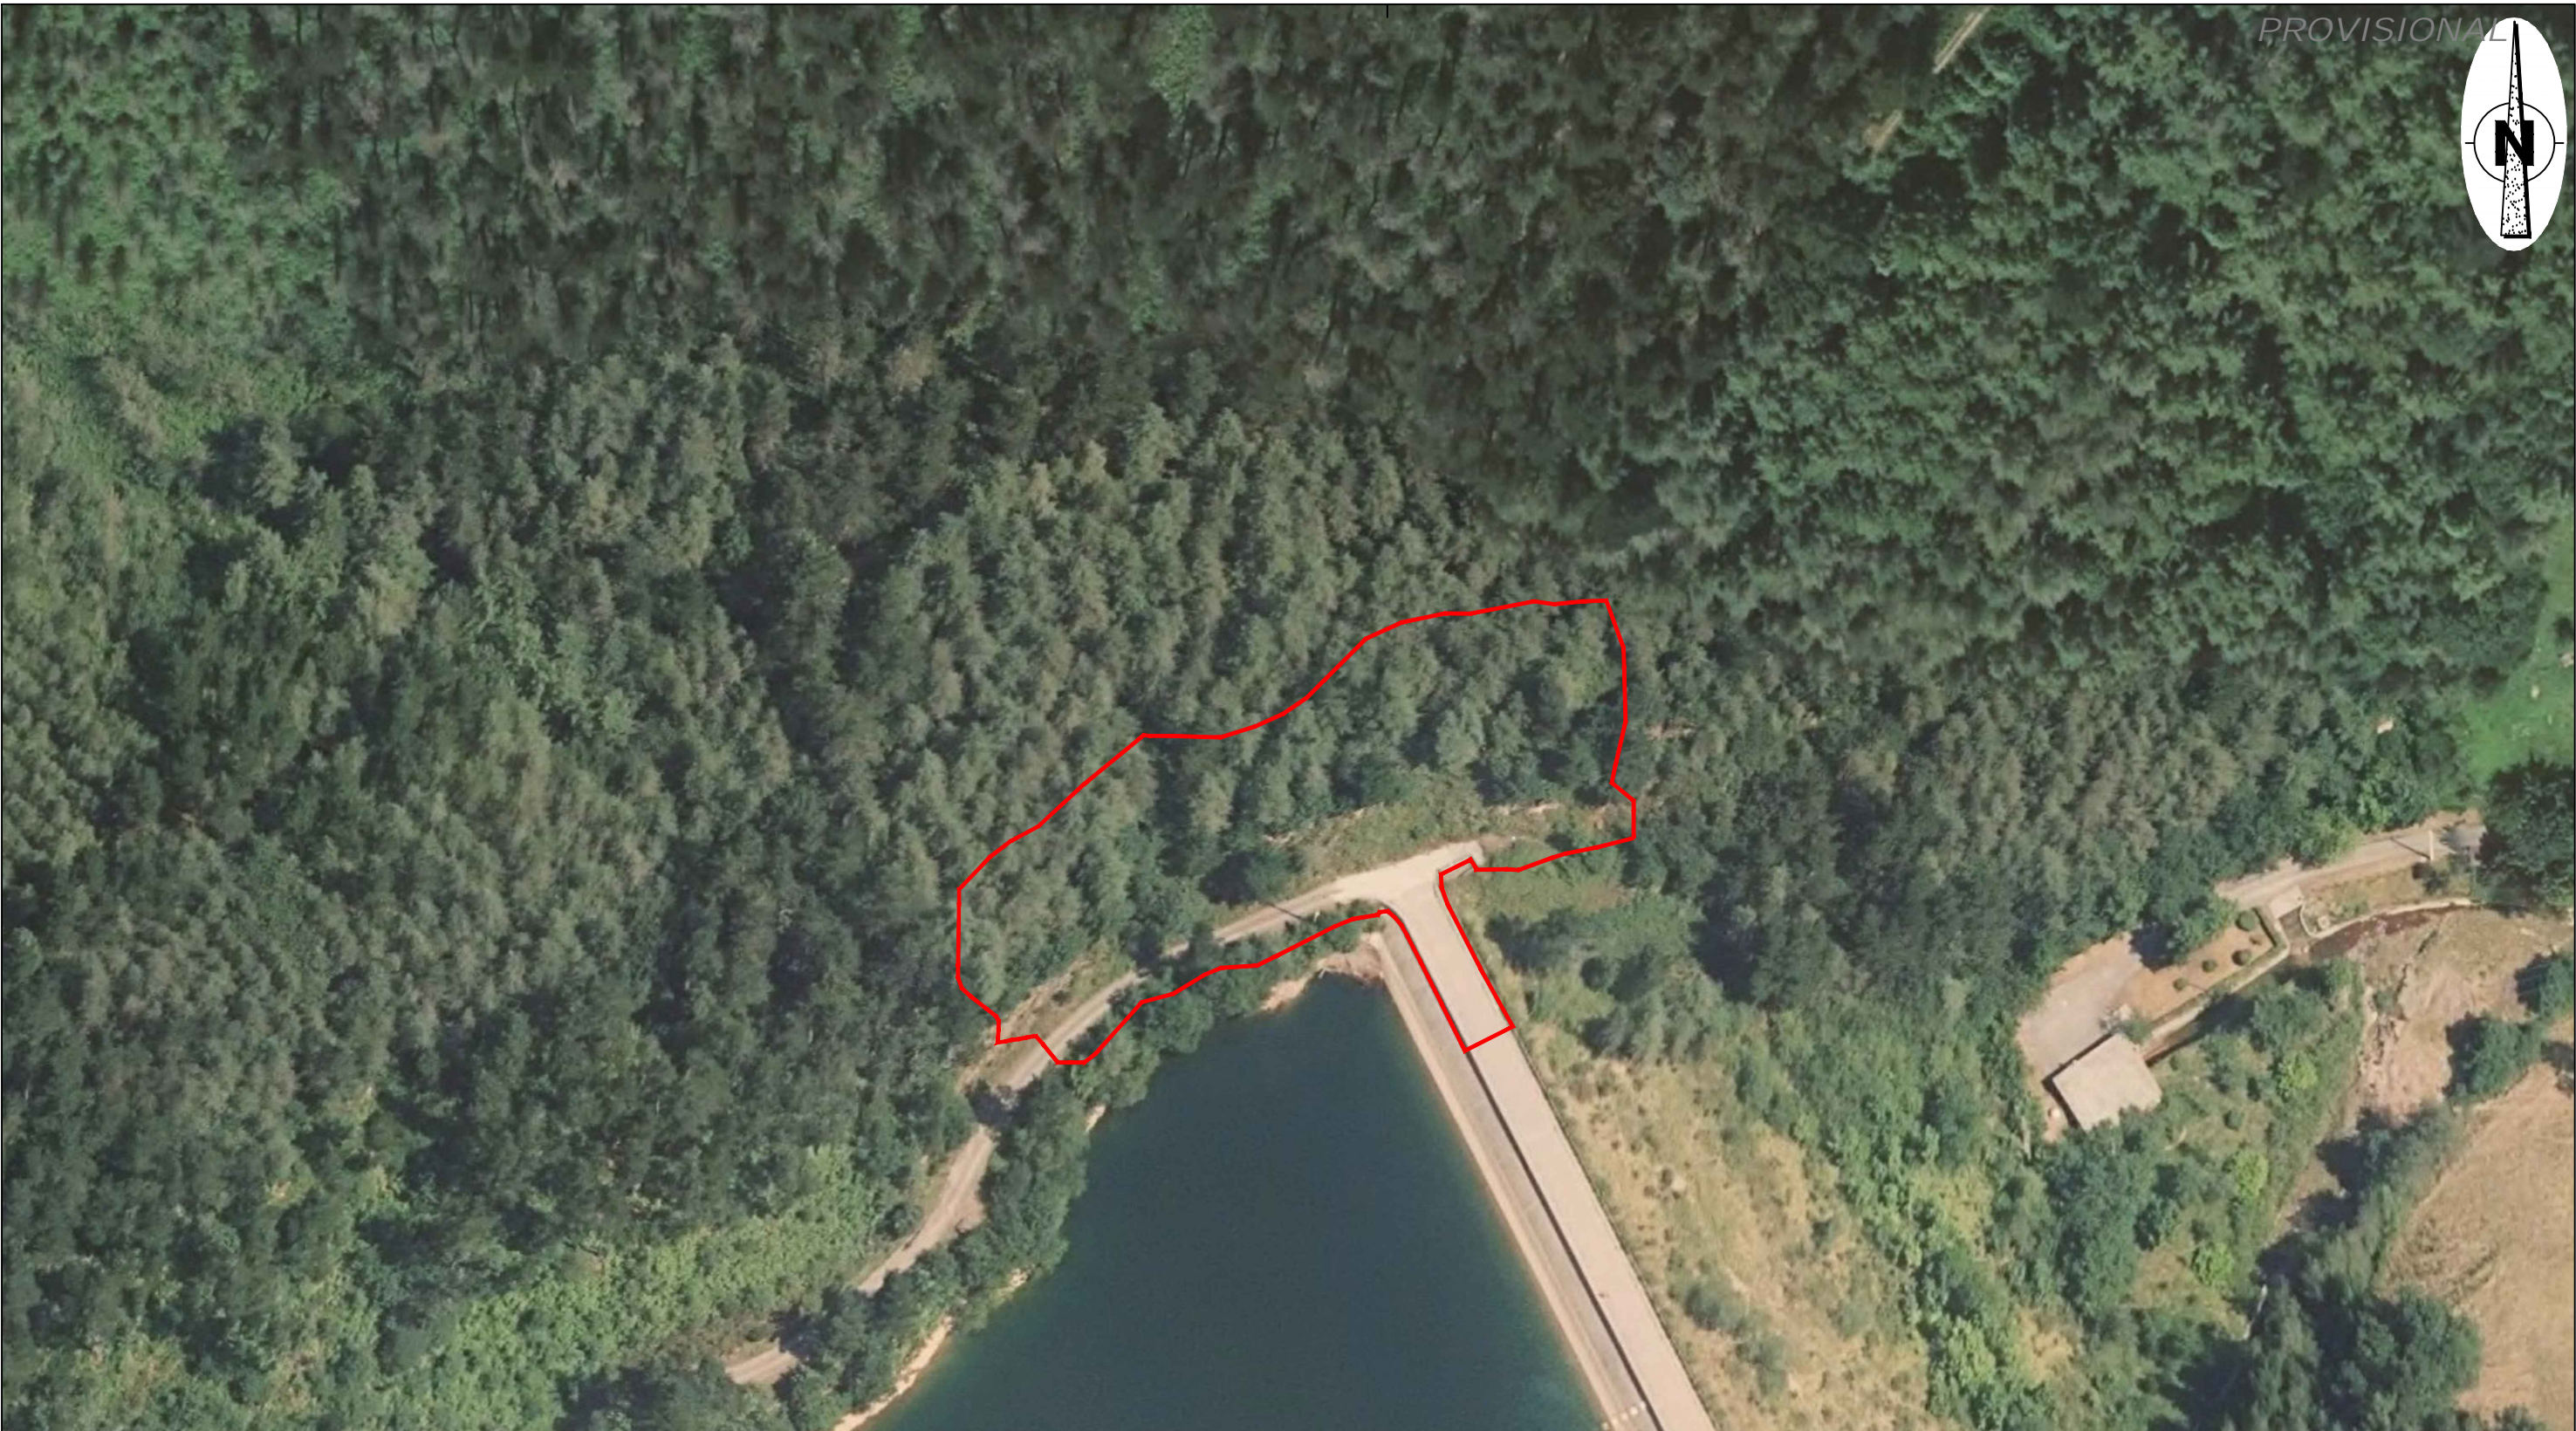
VISTA AÉREA DE LA ZONA INVESTIGADA (AÑO 2019)
E=1/1.000

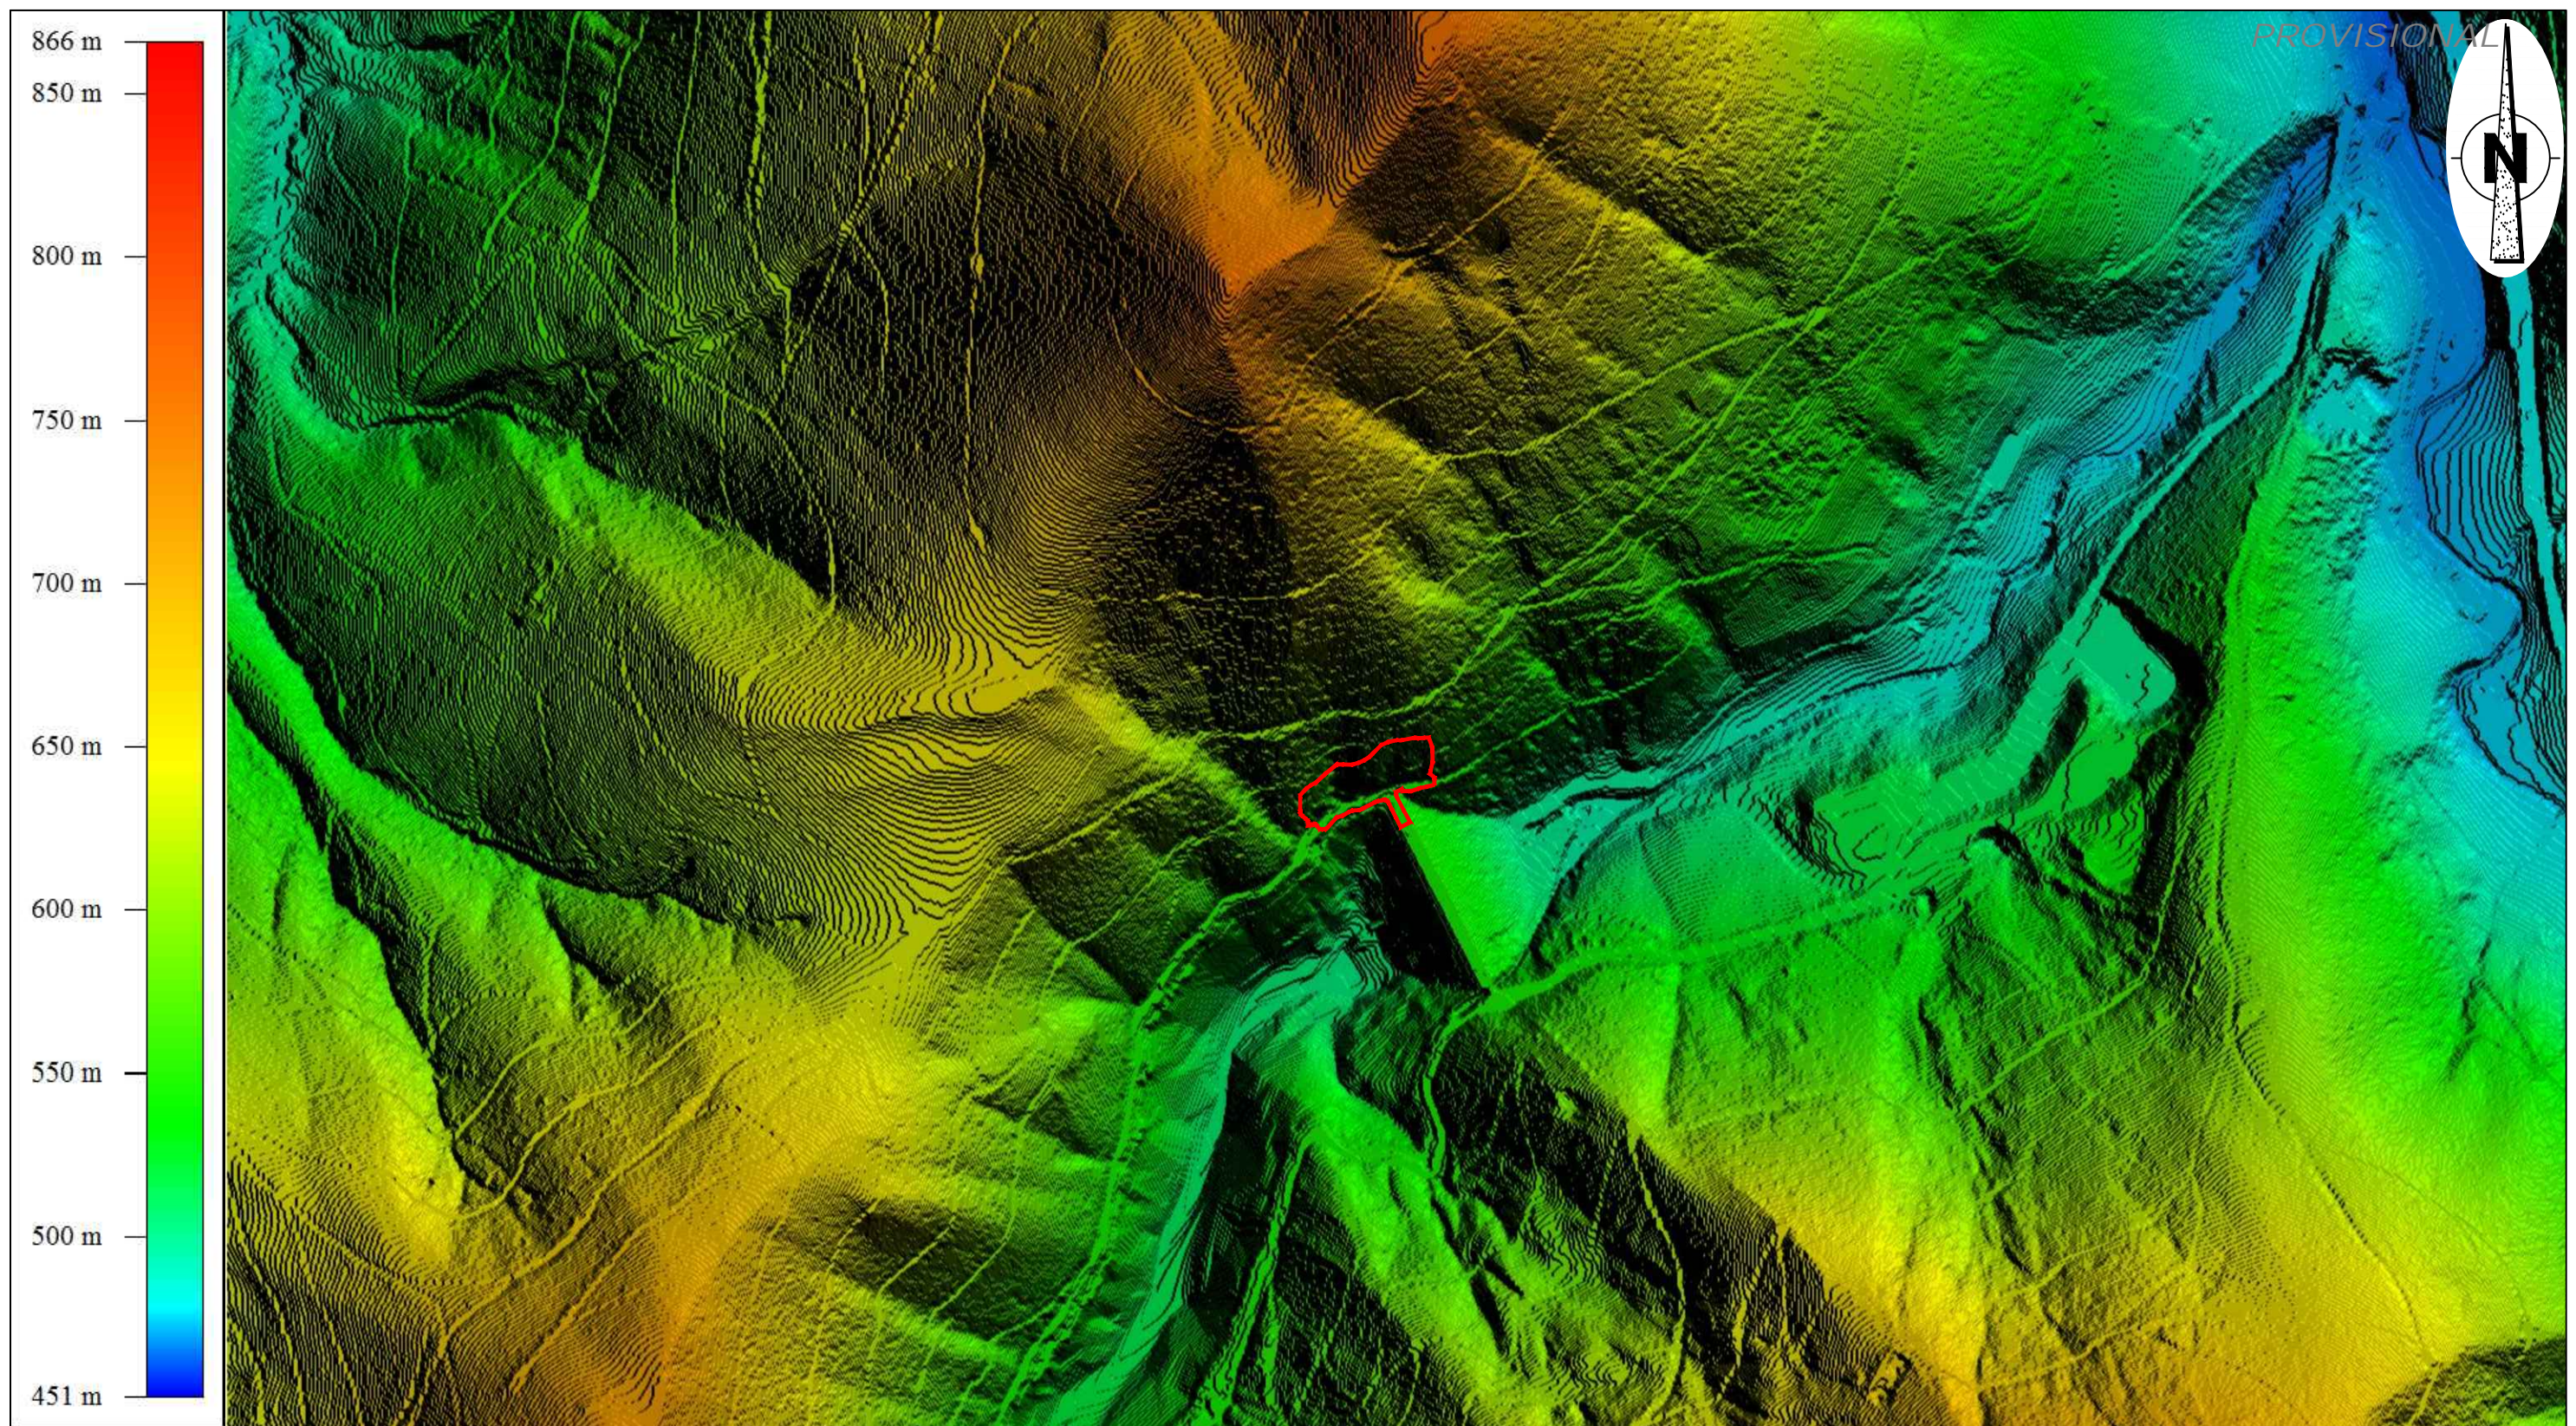
MODELO DIGITAL DEL TERRENO 3D OBTENIDO A PARTIR DE TOPOGRAFIA LIDAR
E= 1/5.000

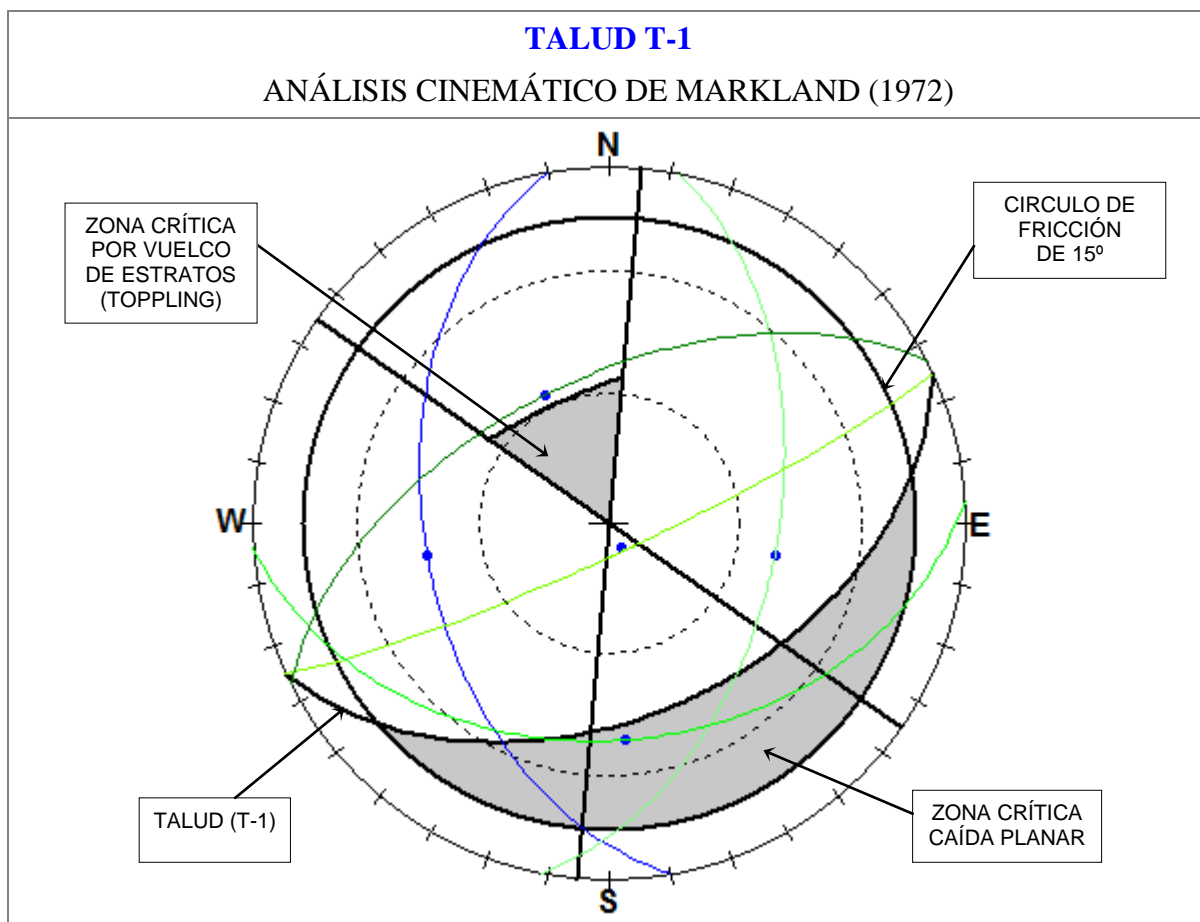
FAMILIAS DE DISCONTINUIDADES

COHESIÓN $C = 0 \text{ t/m}^2$; FRICCIÓN $\phi_e = 15^\circ$; $\phi_j = 30^\circ$; $u = 0$; DENSIDAD $\gamma = 2,6 \text{ t/m}^3$.

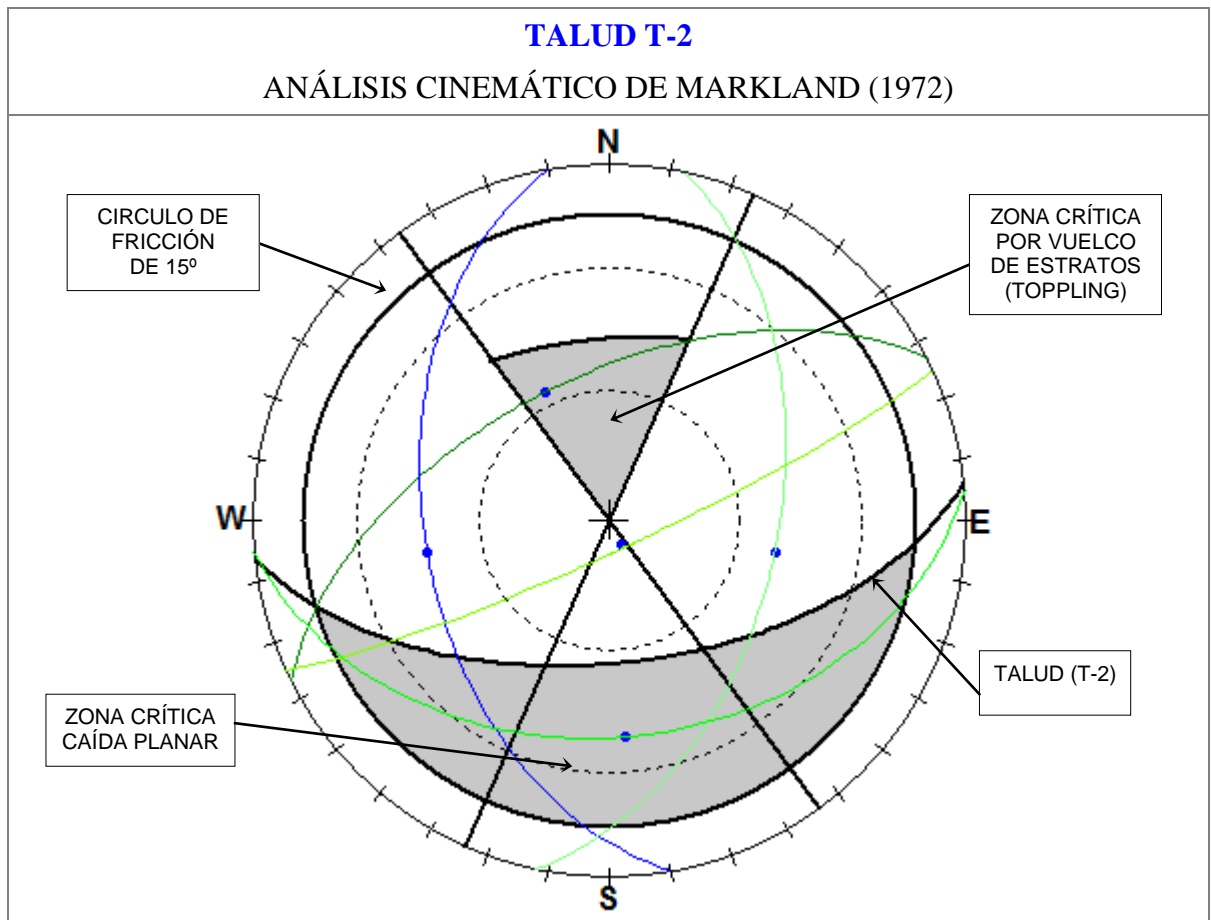
FAMILIAS DE DISCONTINUIDADES

COHESIÓN $C = 0 \text{ t/m}^2$; FRICCIÓN $\phi_e = 15^\circ$; $\phi_j = 30^\circ$; $U = 0$; DENSIDAD $\gamma = 2,6 \text{ t/m}^3$.
