Gipuzkoako Ur Kontsortzioa Gipuzkoako Urak	<b>GIPUZKOAKO URAK, S.A.</b>  <b>ACONDICIONAMIENTO Y MEJORA DEL TRATAMIENTO DEL NNAA IGARAN  EN ALBIZTUR</b>  <b>MEMORIA</b>				
			PR	2022	016

ACONDICIONAMIENTO Y MEJORA DEL TRATAMIENTO DEL NNAA DE ALBIZTUR

DOCUMENTO Nº1. MEMORIA

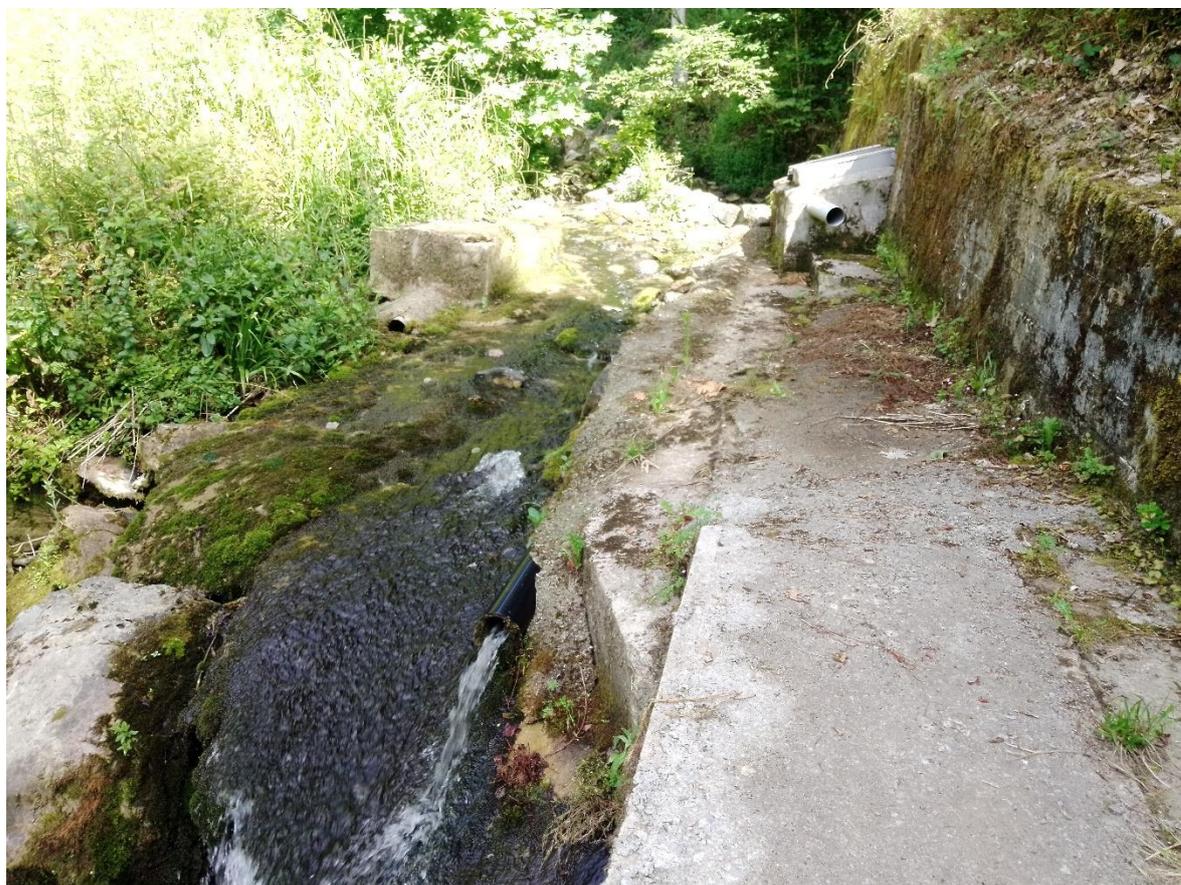
**Ilustración 3. Captación Igaran**

Se considera que el acceso a la captación es fácil, ya que se puede acceder al mismo en vehículo. La captación en sí está en buenas condiciones, tal y como se puede observar en la imagen que se muestra a continuación.

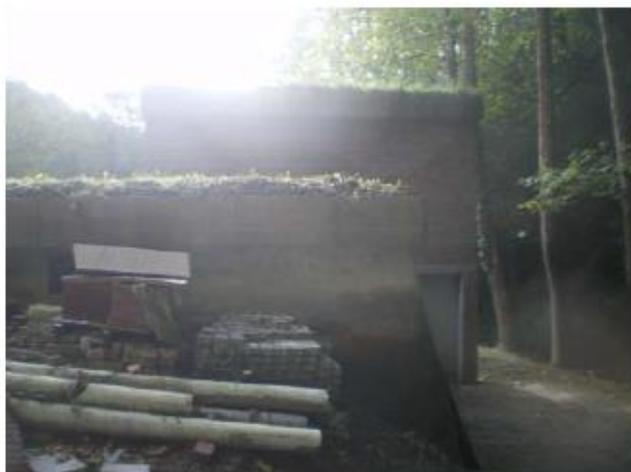
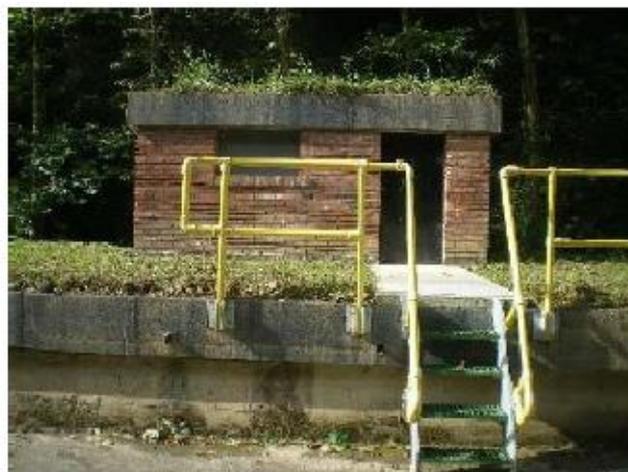
**Ilustración 4. Depósito Igaran**

El depósito de Igaran tiene un volumen de 200 m<sup>3</sup>, dividido en dos compartimentos. En la primera se deposita el agua de entrada y en la segunda el agua clorada mediante el dosificador, y de este segundo compartimento es de donde se distribuye el agua. Previa a su distribución se le efectúa la floculación y el sistema de filtración con arena.

Valorando el estado del depósito y todos los elementos que incluye el mismo, se considera que se encuentra en buen estado, y en lo que a la accesibilidad se refiere, se encuentra ubicado en un lugar de fácil acceso, habilitado para vehículos y peatones, mediante un vial asfaltado.

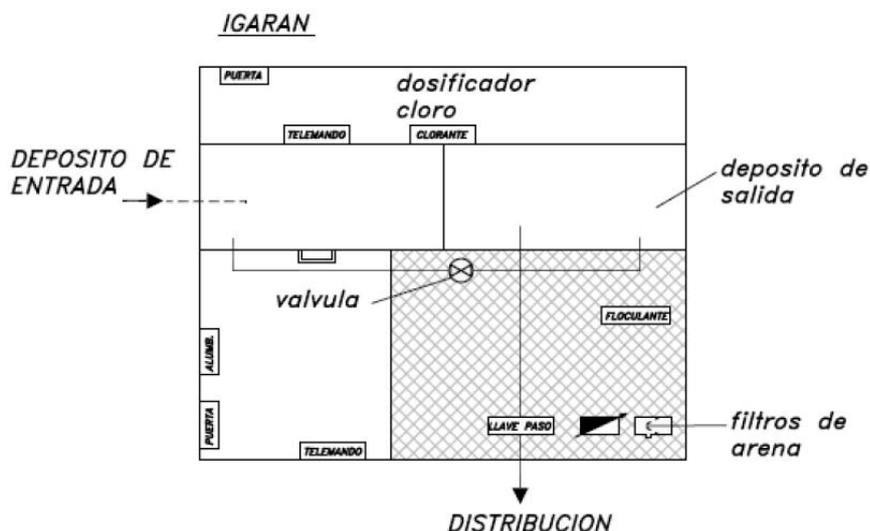
**Ilustración 5. Distribución del depósito Igaran**

El depósito de Igaran mediante su sistema de tratamiento del agua, hace que el agua siga un proceso de filtrado (arena, coagulación, floculación, desinfección y cloro). A continuación, se muestra un croquis del equipo de tratamiento que se dispone.

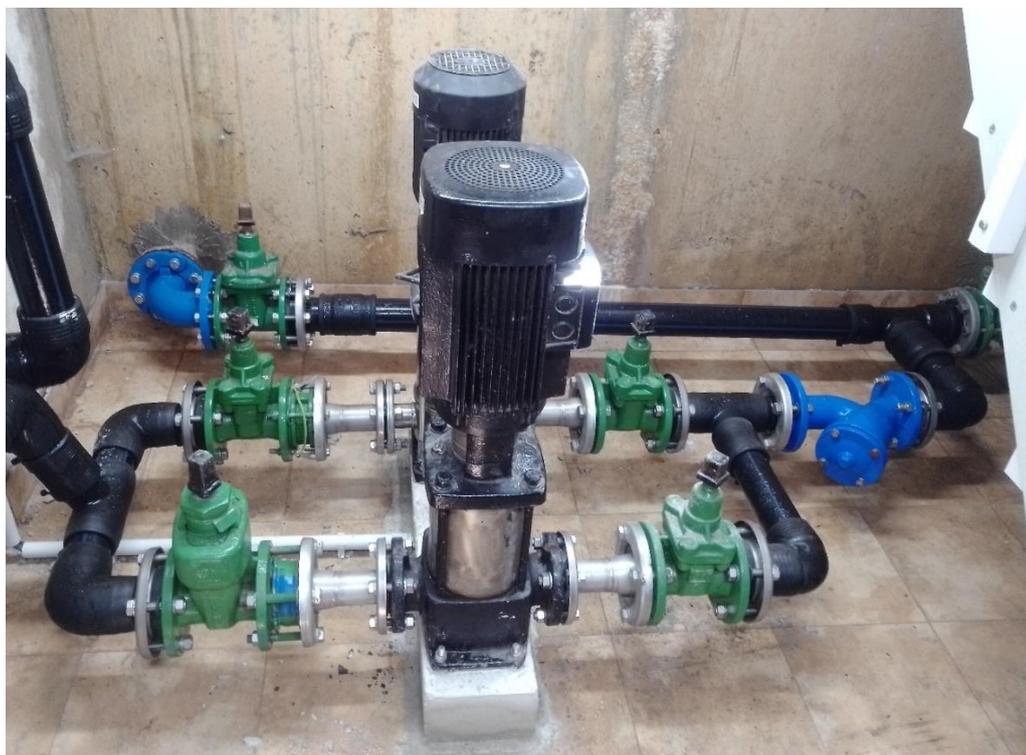
#### **Ilustración 6. Ejemplo de bombas en paralelo con filtro, reducciones, válvulas de corte y retención**

bomba también se colocarán dos válvulas de corte, para poder desmontar la bomba, y una válvula de retención para impedir el cambio de sentido del flujo, como se puede ver en la siguiente imagen:

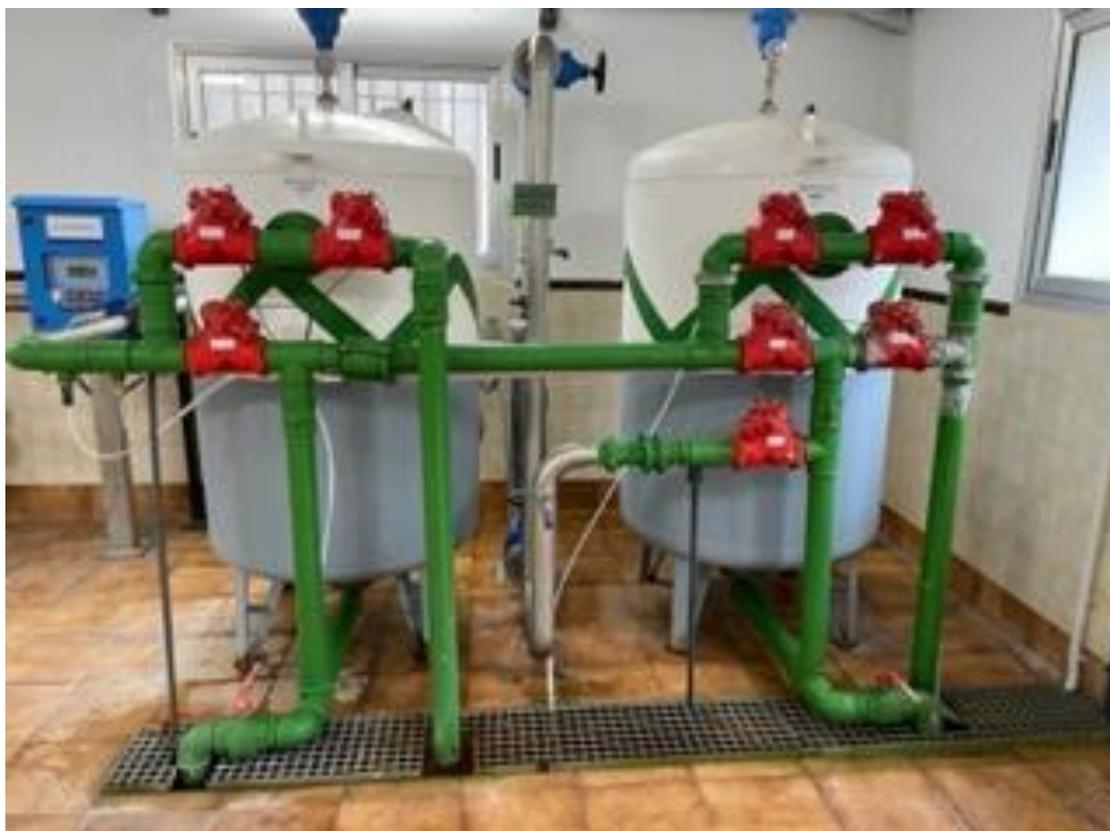
**Ilustración 7. Sistema de omnifiltración OFSY-48 con tuberías de interconexión y válvulas**

Este nuevo sistema de filtración se colocará en la ampliación que se prevé realizar en la planta superior del depósito, ya que la diferencia entre el filtro actual y los nuevos implica tener que realizar dicha actuación.

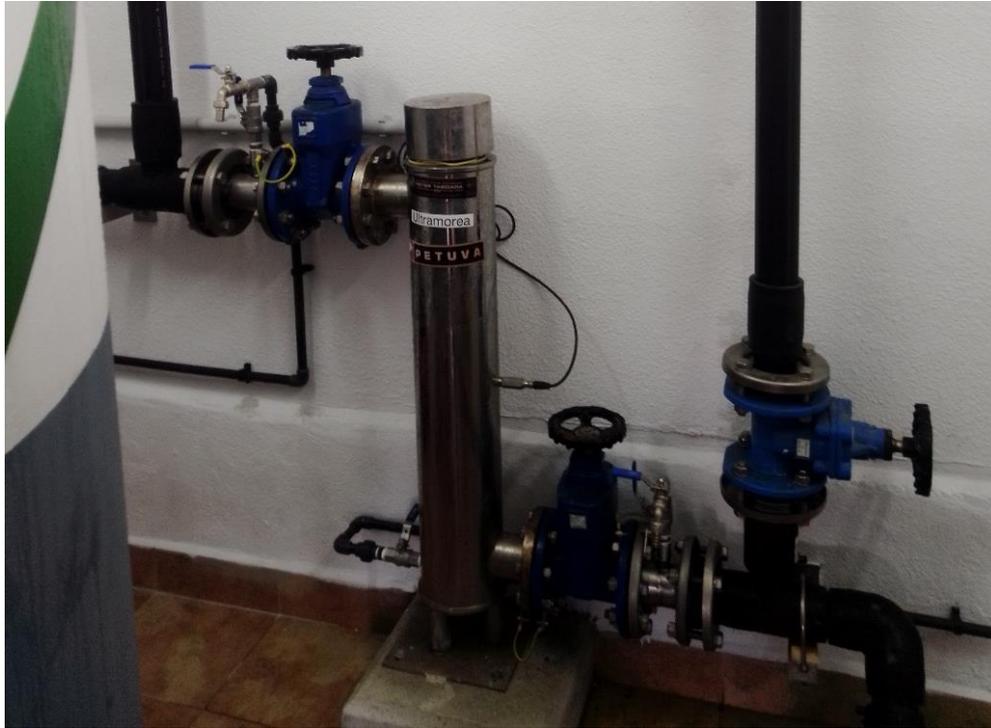
**Ilustración 8. Sistema ultravioleta con las válvulas del by-pass y los picajes de 1”**

Este sistema purificador de luz ultravioleta tendrá su cuadro eléctrico independiente, que deberá estar a menos de dos metros del reactor.

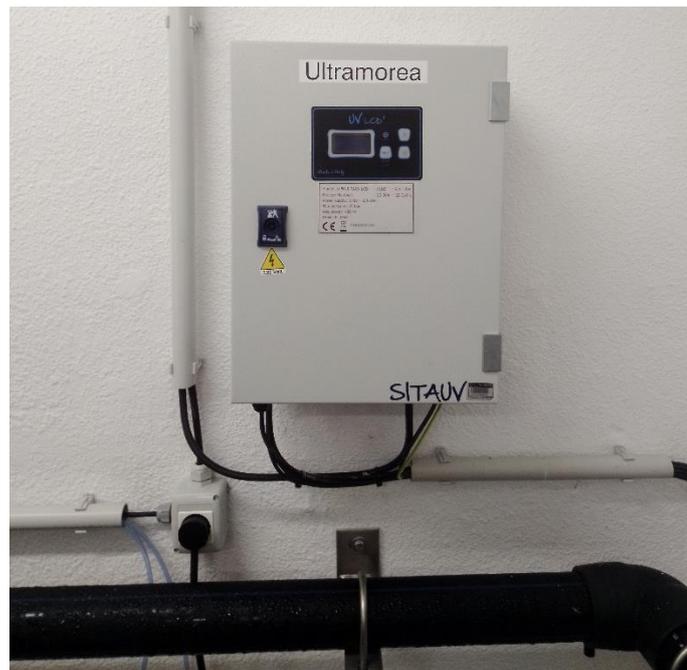
**Ilustración 9. Cuadro del sistema ultravioleta**

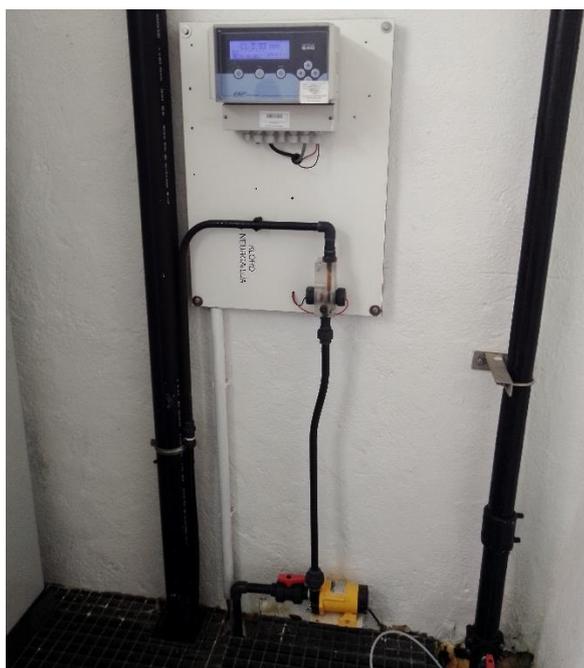
**Ilustración 10. Analizador de cloro**

A la salida del depósito de agua tratada se colocará un analizador de cloro que irá conectado a la conducción principal mediante un picaje de 1". Dicho analizador preferiblemente será del tipo CRF 640 y tendrá su respectivo panel.

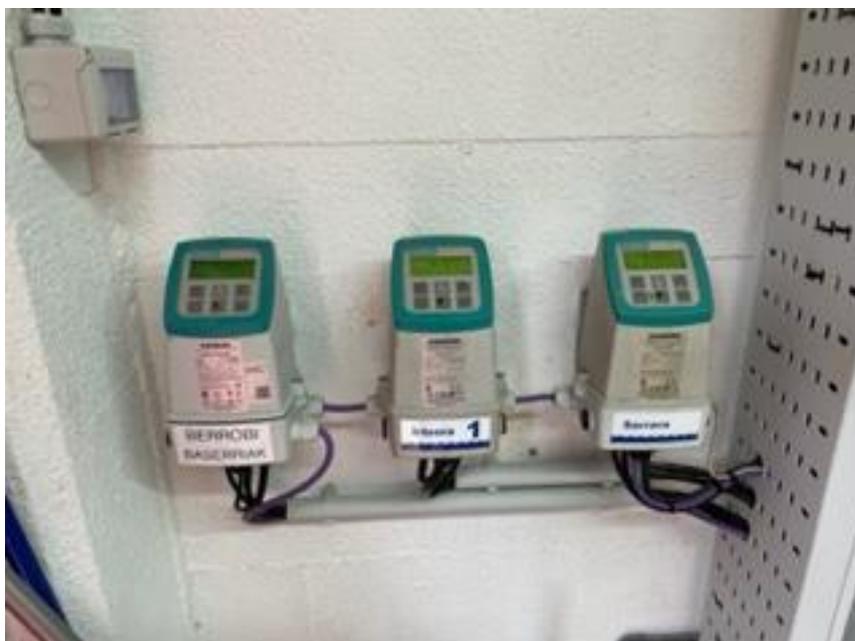
**Ilustración 11. Cabezales de caudalímetros**

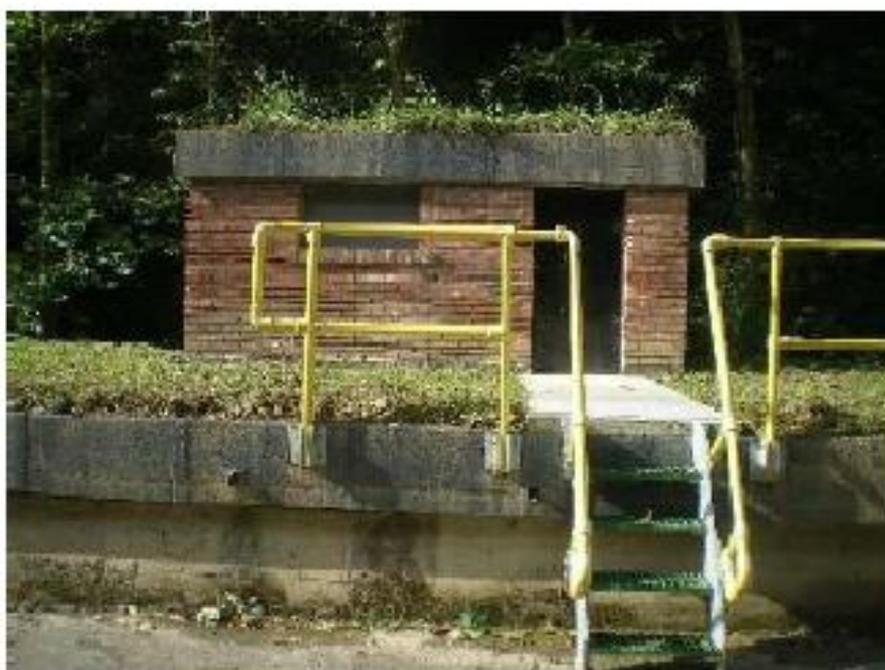
**Ilustración 12. Depósito Igaran**

El cerramiento de la ampliación se realizará mediante bloques de hormigón hueco de 40x20x20 cm y se colocará una puerta de 1 m de ancho y una ventana en cada cara para permitir la correcta ventilación y la entrada de luz natural a la sala.

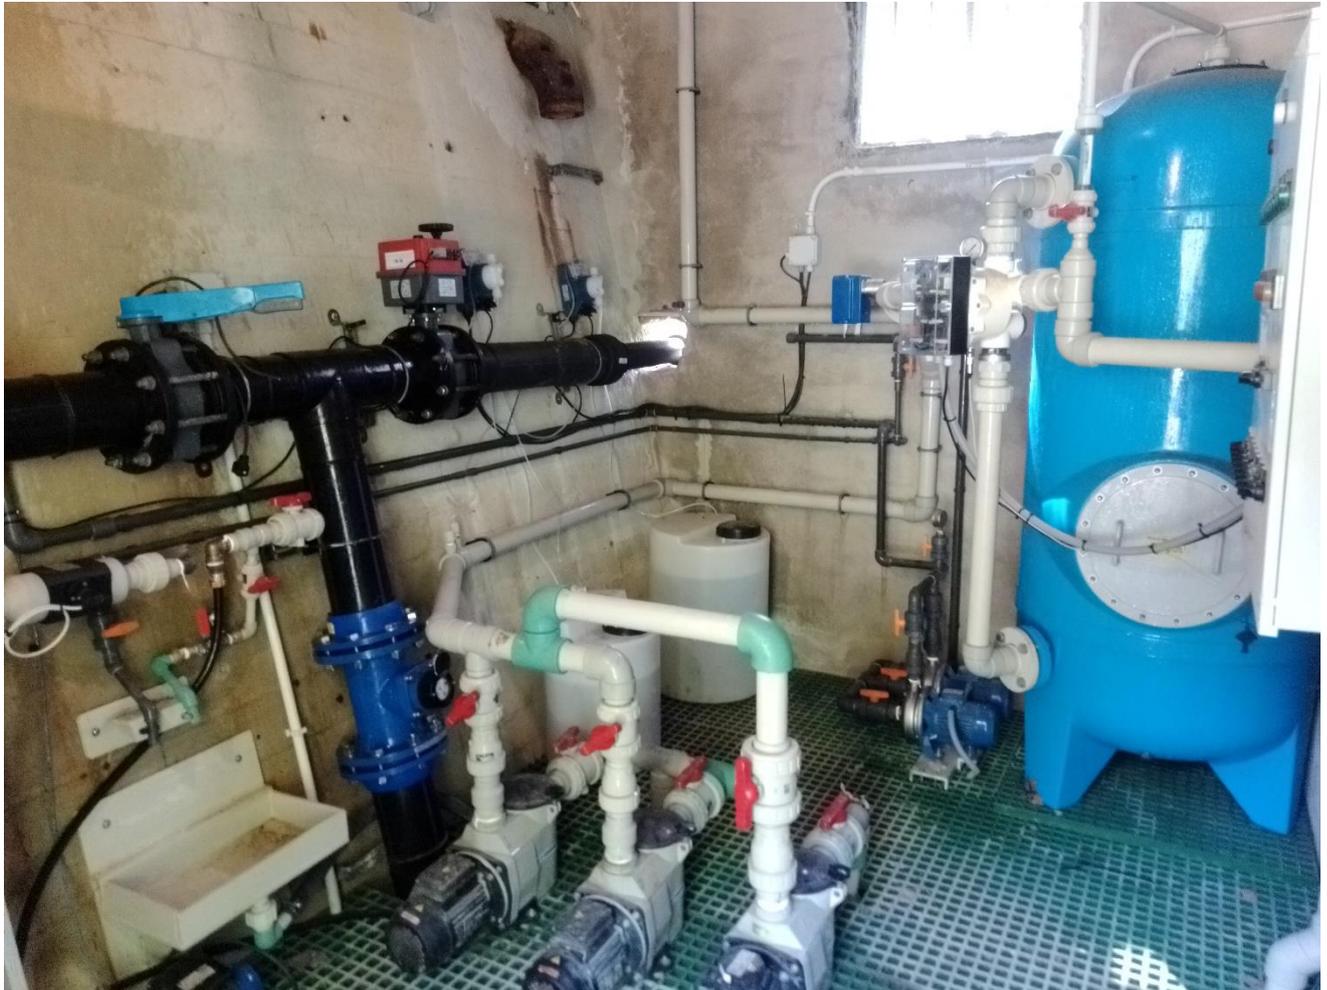
**Ilustración 13. Estado actual de la cámara de llaves de Igaran**

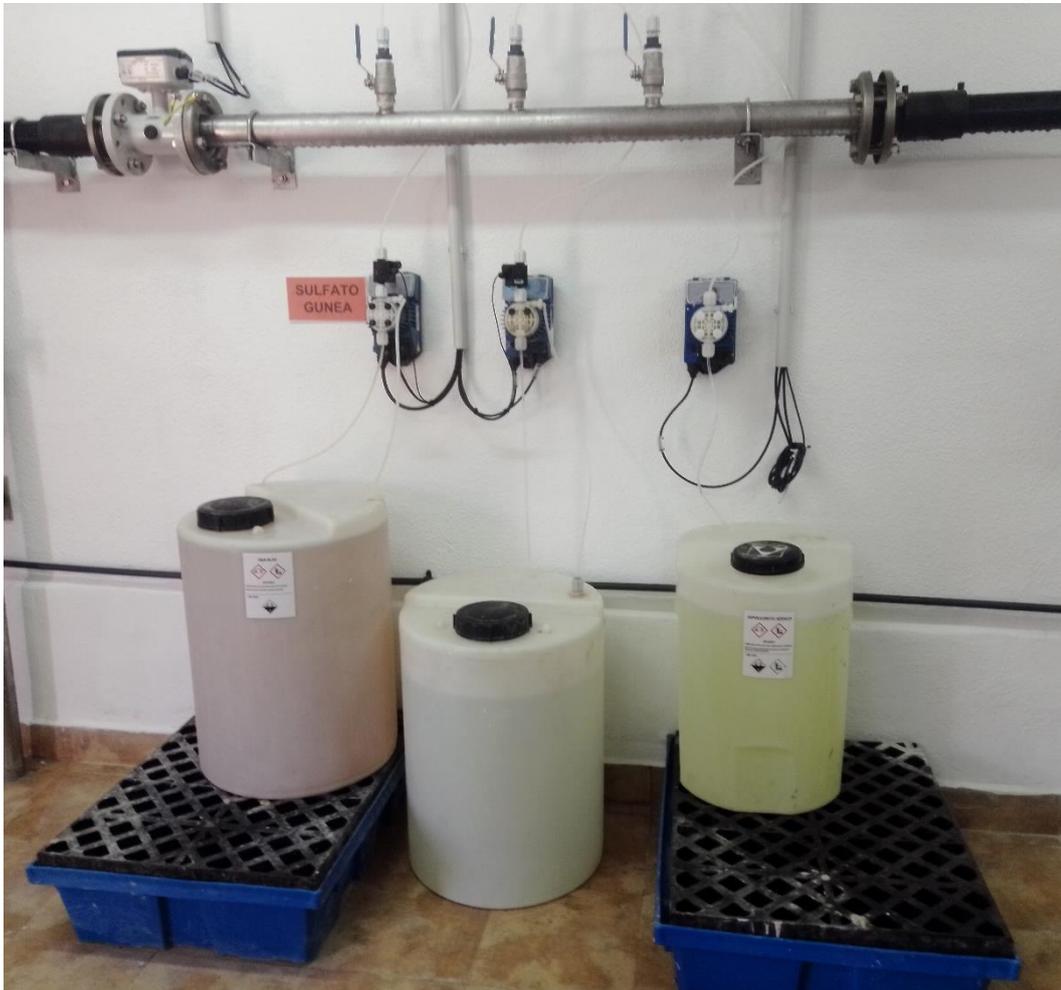
#### **Ilustración 14. Reactivos con cubeto, deposito, bomba y picaje con válvula en la conducción**

Los reactivos serán el coagulante, el floculante y el hipoclorito, y para poder realizar la dosificación de los diferentes reactivos, se necesitarán los siguientes elementos:

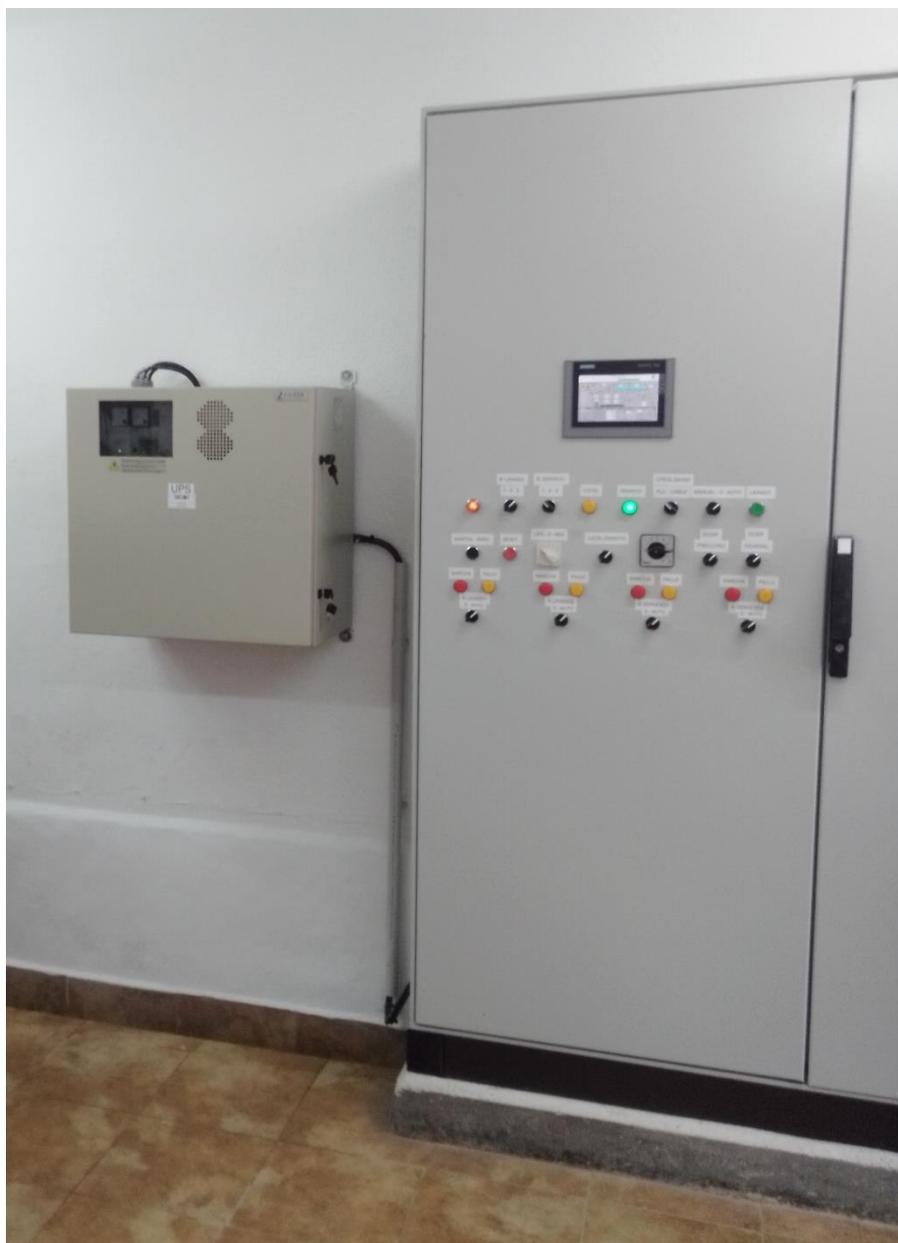
**Ilustración 15. Cuadro principal y cuadro del UPS separado**

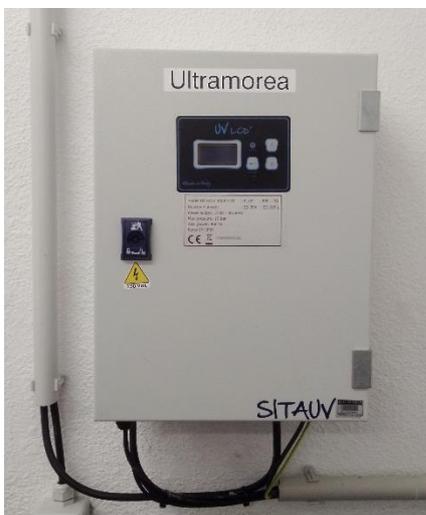
**Ilustración 16. Cuadro del sistema ultravioleta**
